# Σύνθεση Ειδικών Κατασκευών Σκυροδέματος

**8. Αποτίμηση & Δομική Αναβάθμιση Υφιστάμενων Γεφυρών**

# Αναβάθμιση Γέφυρας Σελινούντα

# Δομική Αναβάθμιση Άνω Διαβάσεων Αιγίου

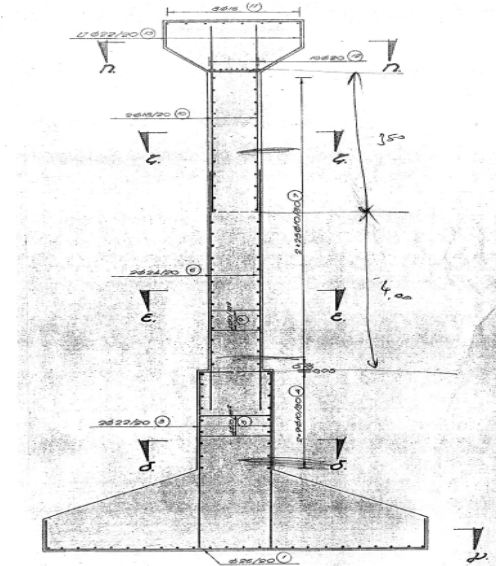
- Εφέδρανα εντελώς ανεπαρκή για σεισμικά φορτία
- Μεγάλες μεταφερόμενες δυνάμεις στα μεσόβαθρα
- Ανεπαρκής οπλισμός στην σύνδεση με το θεμέλιο σε μεγάλο βάθος ~8m

⇒ **ΑΝΤΙΚΑΤΑΣΤΑΣΗ  
ΕΦΕΔΡΑΝΩΝ ΜΕ  
ΣΕΙΣΜΙΚΗ ΜΟΝΩΣΗ**

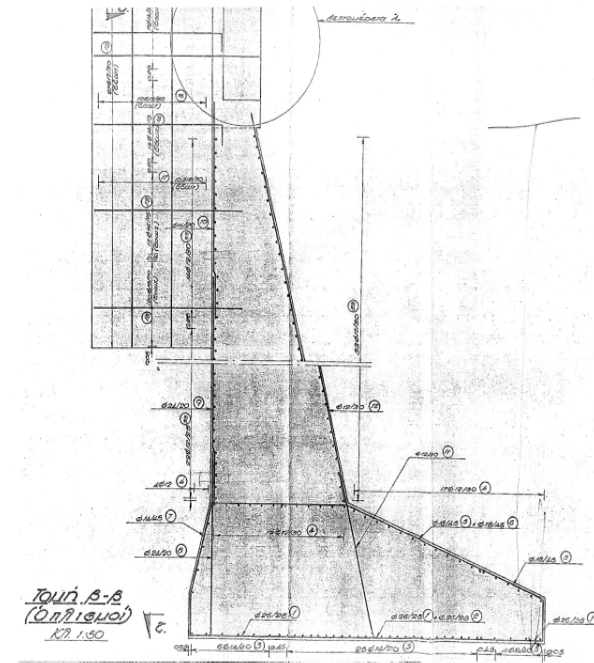
- Μεγάλες ασκούμενες δυνάμεις από τις ωθήσεις γαιών ύψους ~15m
- Υπέρβαση επιτρεπόμενης εκκεντρότητας στο πέδιλο
- Ανεπαρκής οπλισμός στην σύνδεση με το θεμέλιο σε μεγάλο βάθος ~8m

⇒ **ΑΝΤΙΚΑΤΑΣΤΑΣΗ  
ΜΕΡΟΥΣ ΕΠΙΧΩΜΑΤΟΣ  
ΜΕ ΕΛΑΦΡΥ ΕΠΙΧΩΜΑ  
ΑΠΟ EPS**

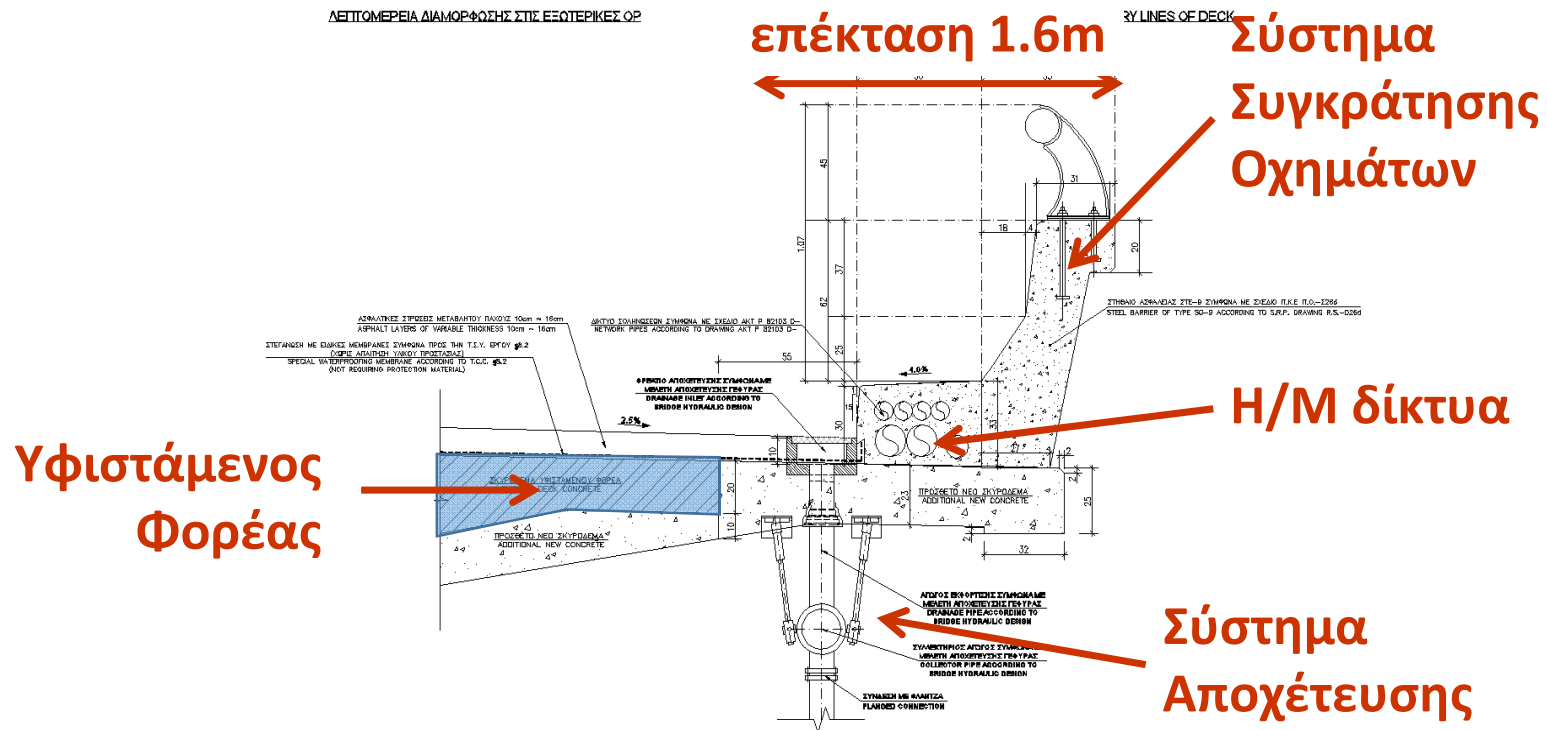
- Ανεπαρκής οπλισμός διάτμησης και προένταση εξωτ. δοκών  
⇒ **ΠΡΟΣΘΕΤΗ ΕΞΩΤΕΡΙΚΗ ΠΡΟΕΝΤΑΣΗ και ΕΝΙΣΧΥΣΗ ΜΕ ΙΝΟΠΛΙΣΜΕΝΑ ΠΟΛΥΜΕΡΗ (FRP)**

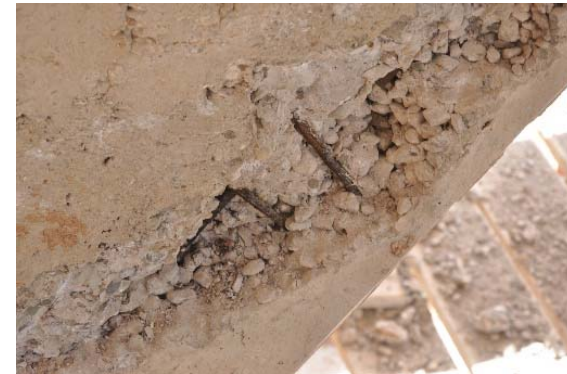
- Γενικά καλή κατάσταση (~45 ετών)
- Επισκευάσιμες βλάβες:
  - απόμιξη σκυροδέματος
  - τοπική διάβρωση οπλισμών
  - ελλιπής στεγάνωση πλάκας καταστρώματος  
(παρατηρήθηκε ποσότητα νερού εντός των κυκλικών κενών)
  - ελλιπής αποστράγγιση οδοστρώματος

- Νέα στεγάνωση φορέα καταστρώματος
- Αποχέτευση καταστρώματος (ενσωμάτωση νέου καναλιού υδροσυλλογής στο πεζοδρόμιο και τοποθέτηση υδρορροών)
- Αποκατάσταση τοπικών βλαβών (απόμιξη κλπ)
- Προστασία ράβδων οπλισμού με αναστολέα διάβρωσης, βαφή στοιχείων σκυροδέματος, διπλή ασφαλική επάλειψη για τμήματα υπό επίχωση
- Αντικατάσταση στηθαίων ασφαλείας

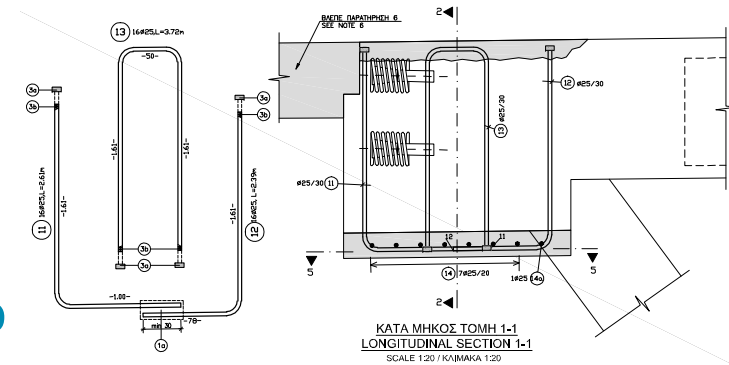
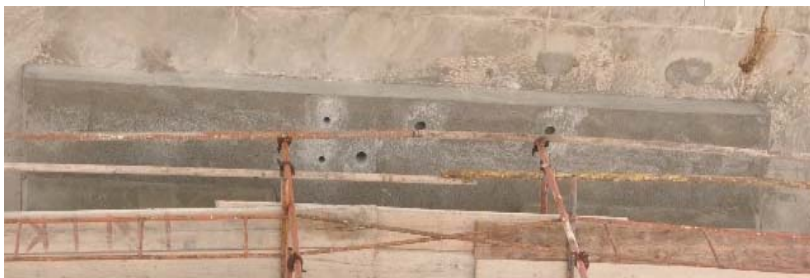
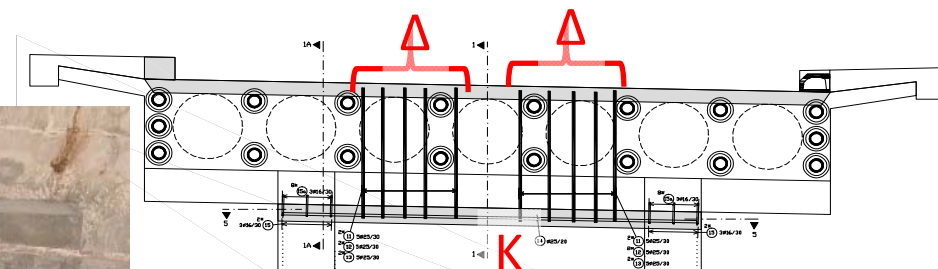
- Καμπτική και διατμητική ανεπάρκεια διαδοκίδων καταστρώματος
- Μικρή διατμητική ανεπάρκεια κεντρικού ανοίγματος φορέα καταστρώματος
- Διατμητική ανεπάρκεια στην βάση των στύλων των μεσοβάθρων
- Υπέρβαση επιτρεπόμενης εκκεντρότητας φόρτισηςπέδλων θεμελίωσης
- Ανεπάρκεια εδάφους θεμελίωσης έναντι ολίσθησης μορφής κύκλου
- Ανεπάρκεια αρμών συστολοδιαστολής

- Καμπτική ενίσχυση με ράβδους οπλισμού ενσωματούμενων σε πρόσθετο τμήμα εκτοξευόμενου σκυροδέματος πάχους 0.20m στο κάτω πέλμα
- Διατμητική ενίσχυση με κατακόρυφες ράβδους μέσω οπών και σύνδεση τους με ρητίνη
