ΠΑΝΕΠΙΣΤΗΜΙΟ ΠΑΤΡΩΝ - ΤΜΗΜΑ ΑΡΧΙΤΕΚΤΟΝΩΝ ΜΗΧΑΝΙΚΩΝ
ΜΑΘΗΜΑ: ΟΙΚΟΔΟΜΙΚΗ ΤΕΧΝΟΛΟΓΙΑ 3

ΠΑΡΑΔΕΙΓΜΑΤΑ ΑΠΟ ΕΦΑΡΜΟΓΕΣ ΜΕΤΑΛΛΙΚΩΝ ΚΑΤΑΣΚΕΥΩΝ ΣΕ ΥΦΙΣΤΑΜΕΝΑ ΚΤΗΡΙΑ

ΠΑΡΑΔΕΙΓΜΑΤΑ ΑΠΟ ΕΦΑΡΜΟΓΕΣ ΜΕΤΑΛΛΙΚΩΝ ΚΑΤΑΣΚΕΥΩΝ ΣΕ ΥΦΙΣΤΑΜΕΝΑ ΚΤΗΡΙΑ ΤΗΣ Ι. ΜΟΝΗΣ ΒΑΤΟΠΑΙΔΙΟΥ

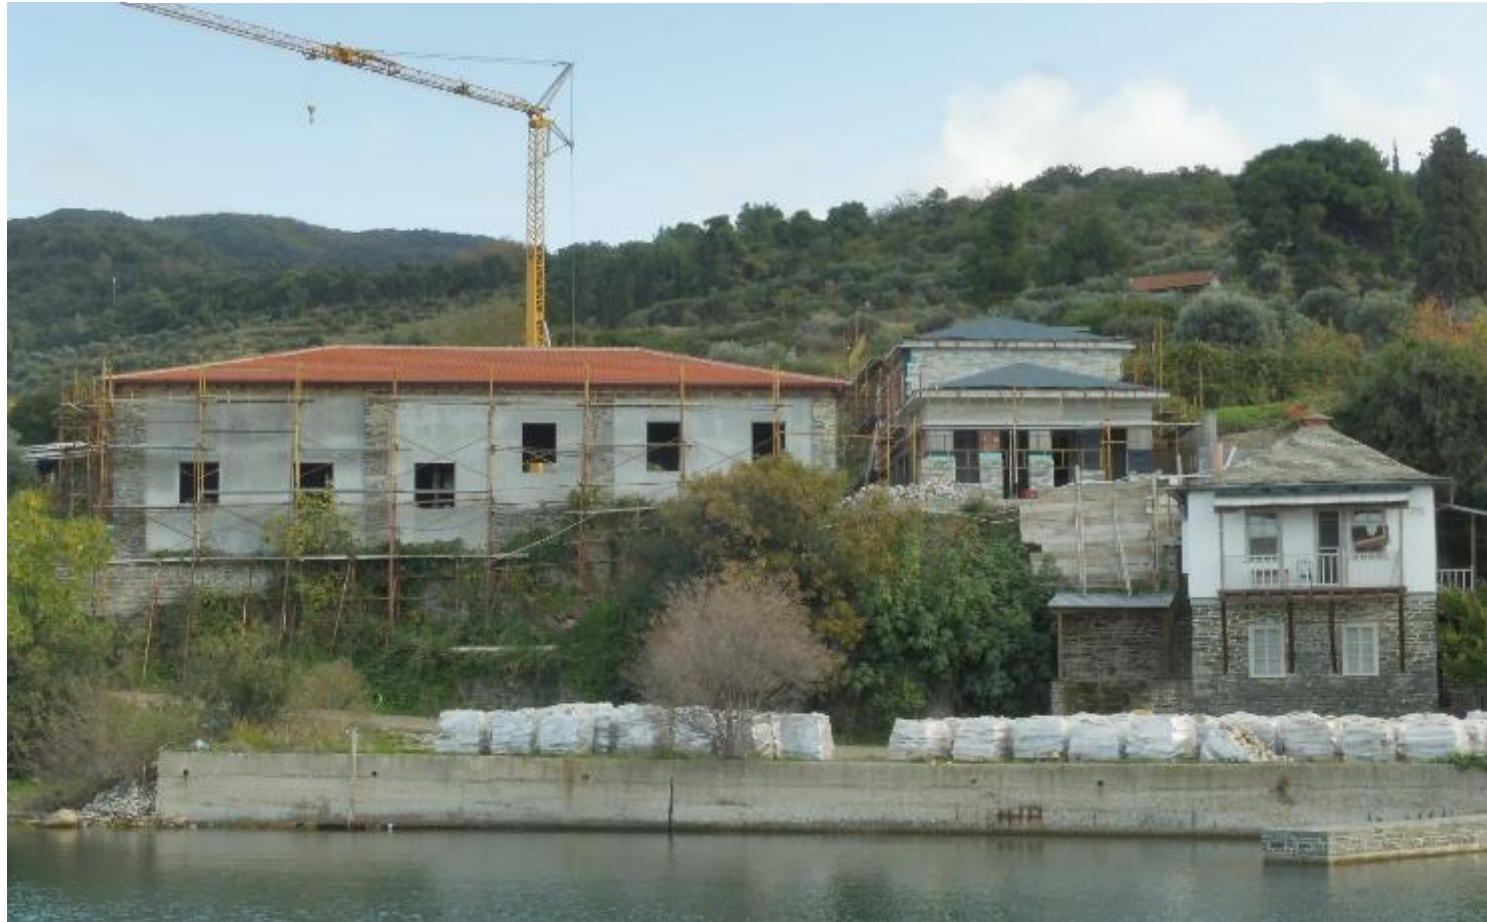
ΜΕΤΑΛΛΙΚΟ ΠΑΤΑΡΙ ΣΕ ΠΑΛΙΟ ΞΥΛΟΥΡΓΕΙΟ

Εισαγωγή μεταλλικού παταριού με φορέα από κοιλοδοκούς στο υφιστάμενο κτήριο του παλαιού ξυλουργείου, ως ανεξάρτητο δομικό σύστημα.

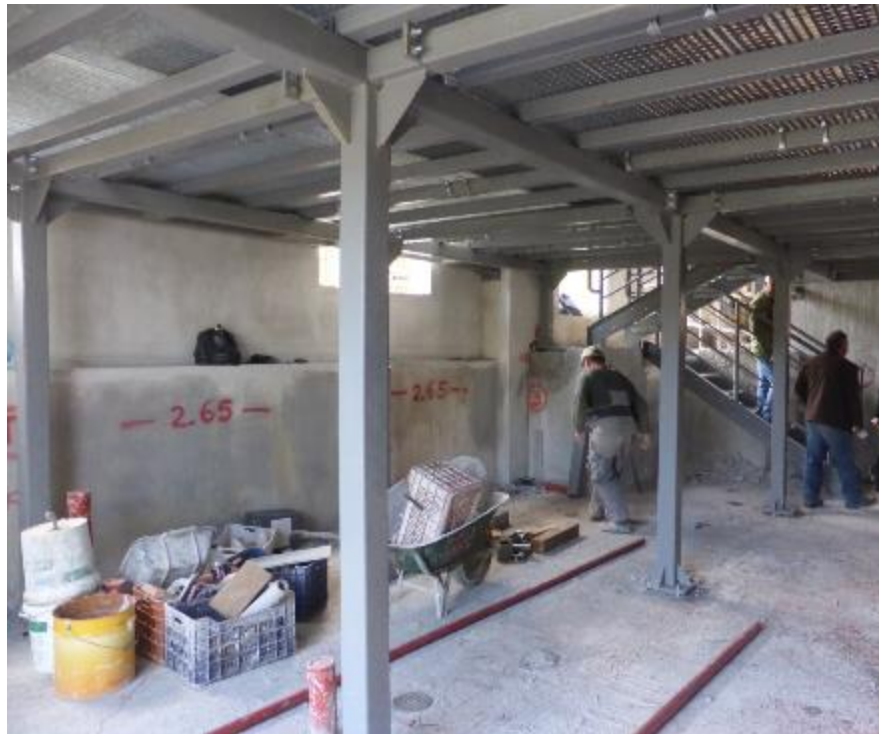
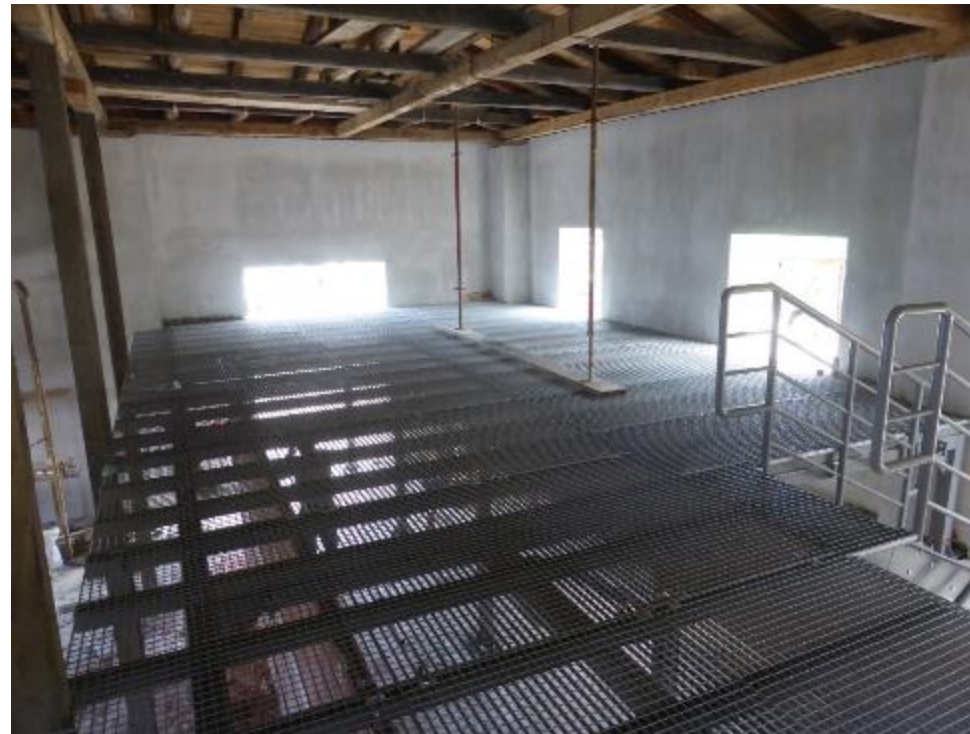
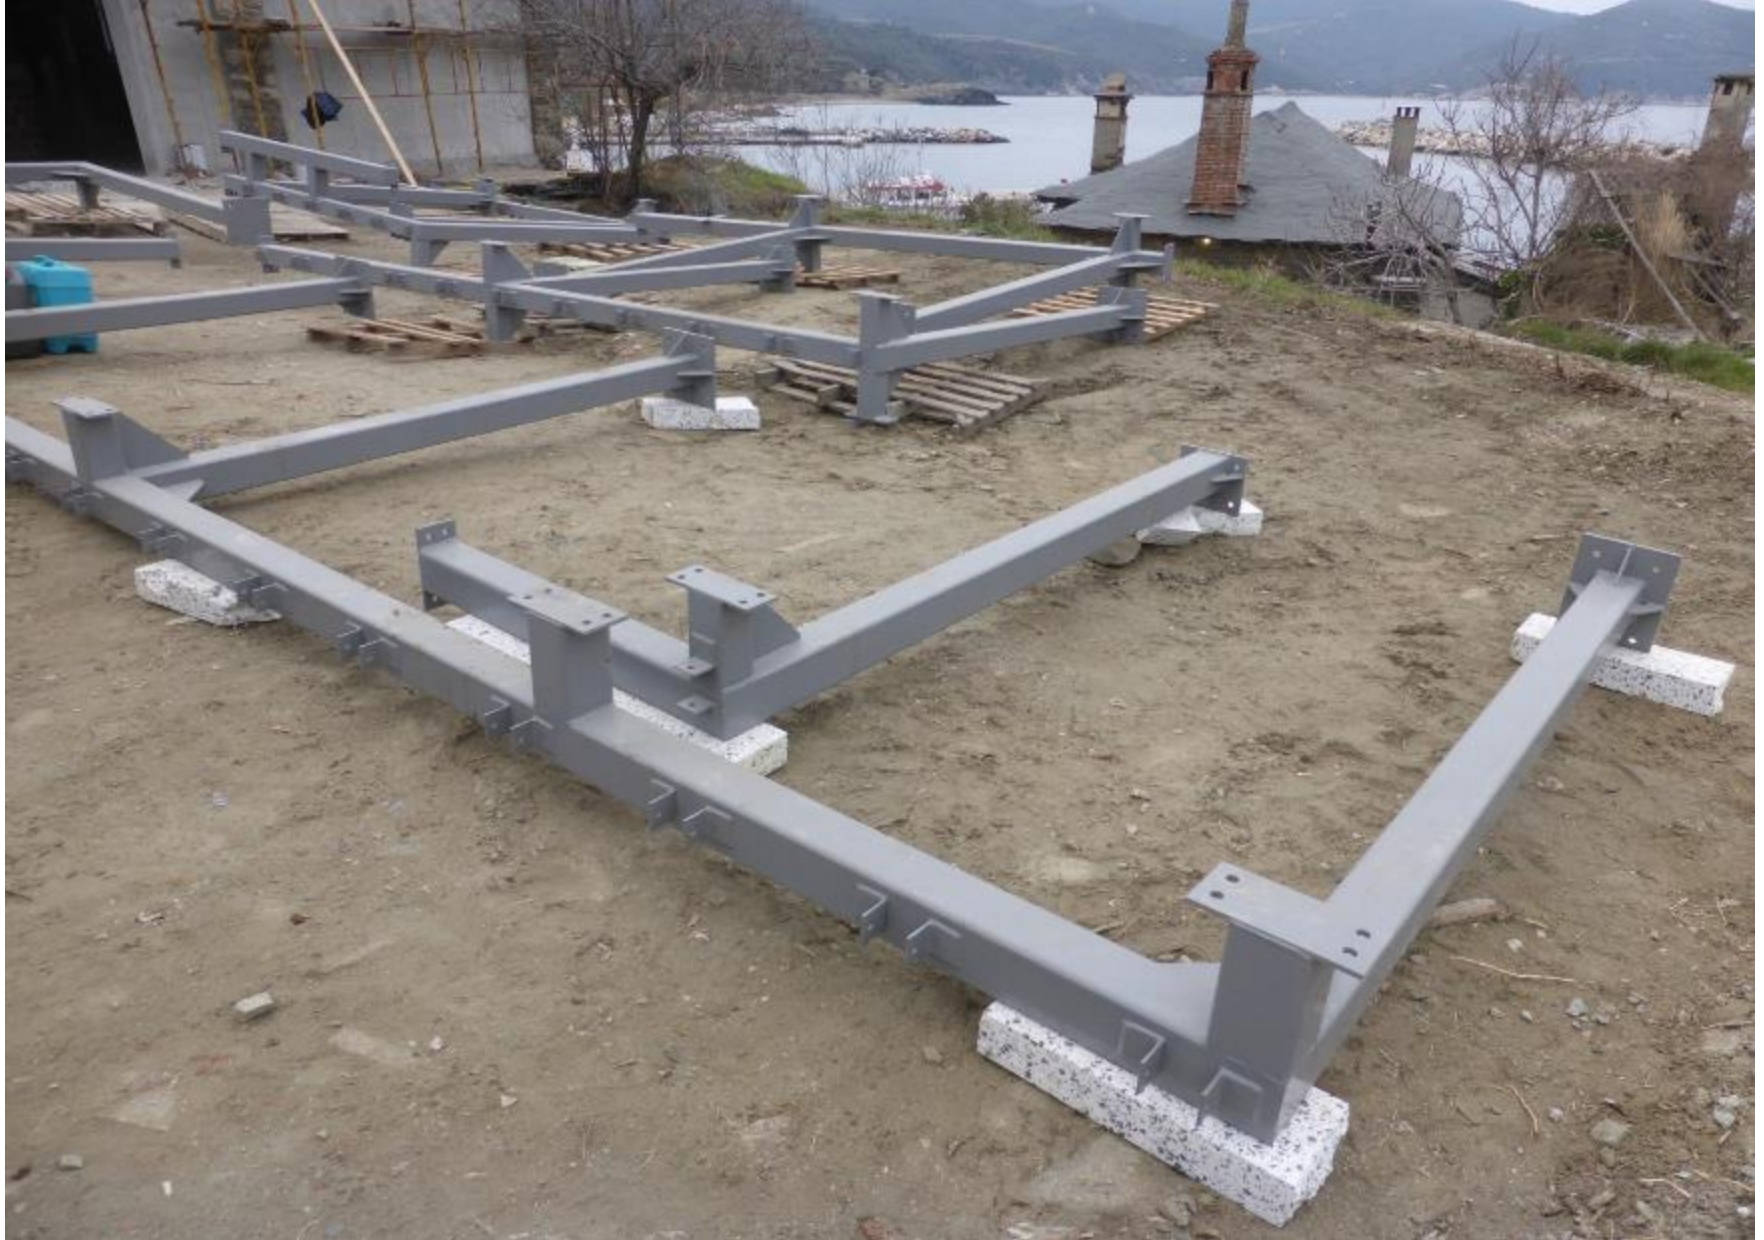
Στοιχεία του φορέα του μεταλλικού παταριού από γαλβανισμένες κοιλοδοκούς, πριν τη συναρμολόγησή τους. Παρατηρήστε ότι οι συνδέσεις γίνονται με ελάσματα που προεξέχουν των διατομών και αποφεύγονται οι συνδέσεις πάνω στους κόμβους που είναι συγκολλημένοι εργοστασιακά.

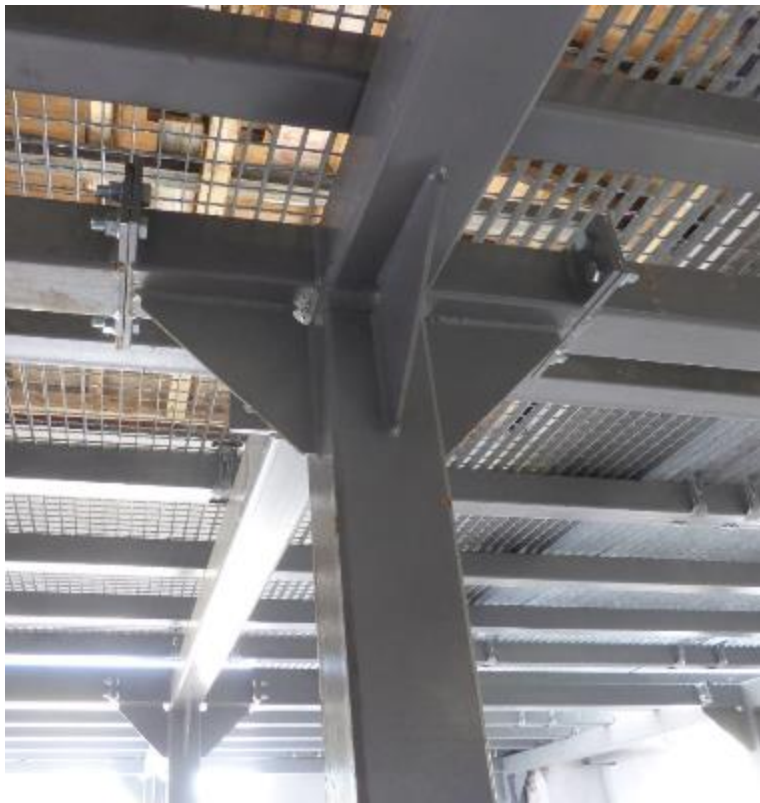
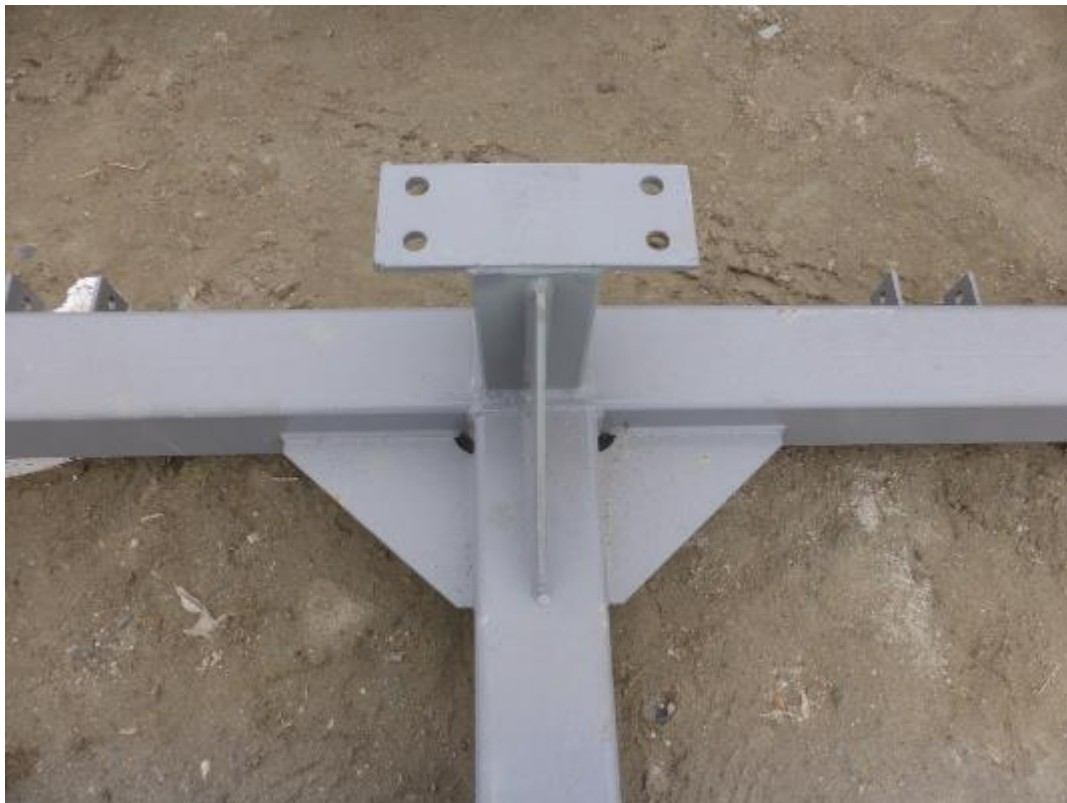
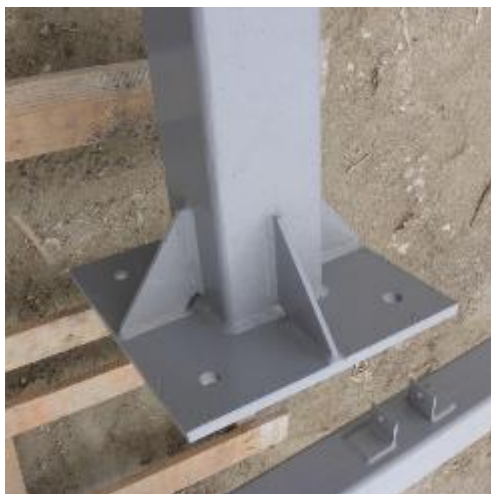
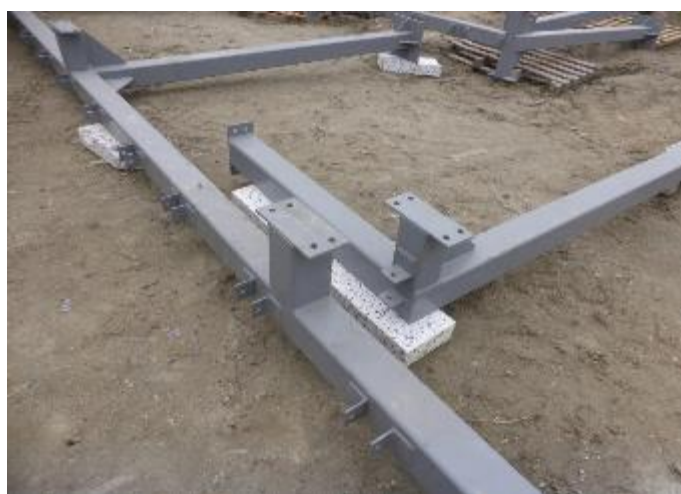
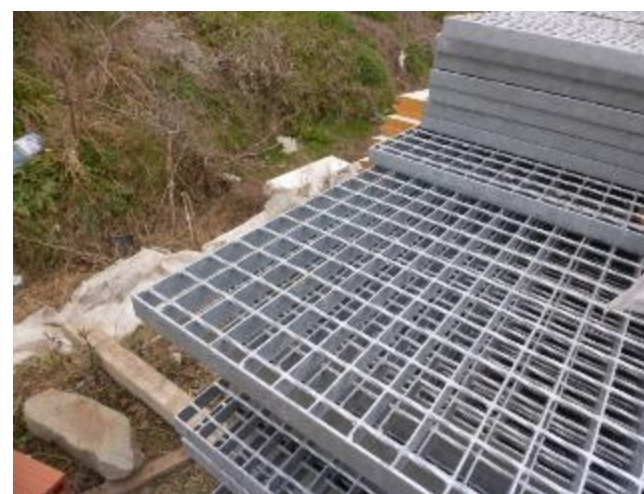
Στοιχεία του φορέα του μεταλλικού παταριού από γαλβανισμένες κοιλοδοκούς, πριν τη συναρμολόγησή τους.

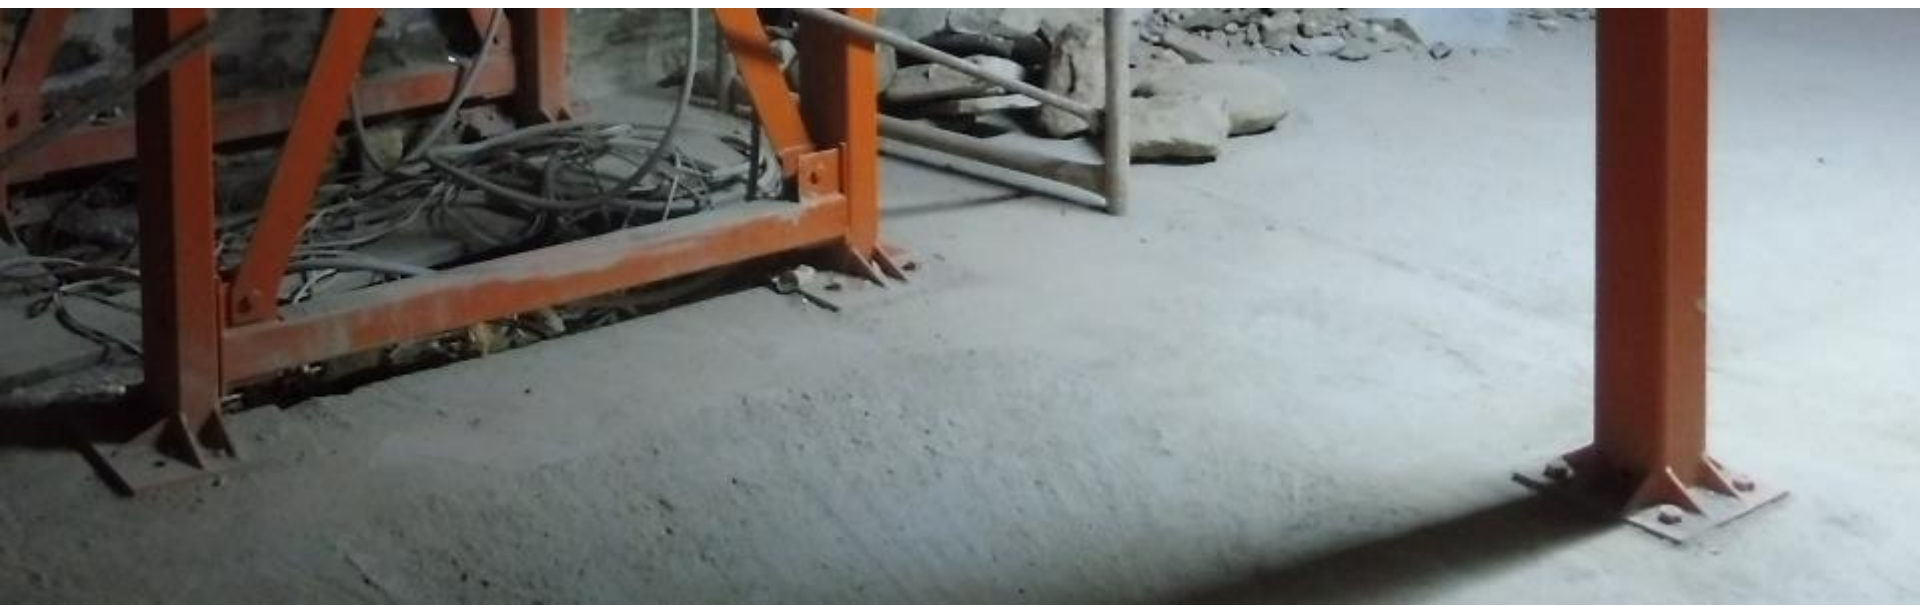
Λεπτομέρειες από την έδραση των στύλων από κοιλοδοκούς πάνω στην πλάκα Ο.Σ. της θεμελίωσης.

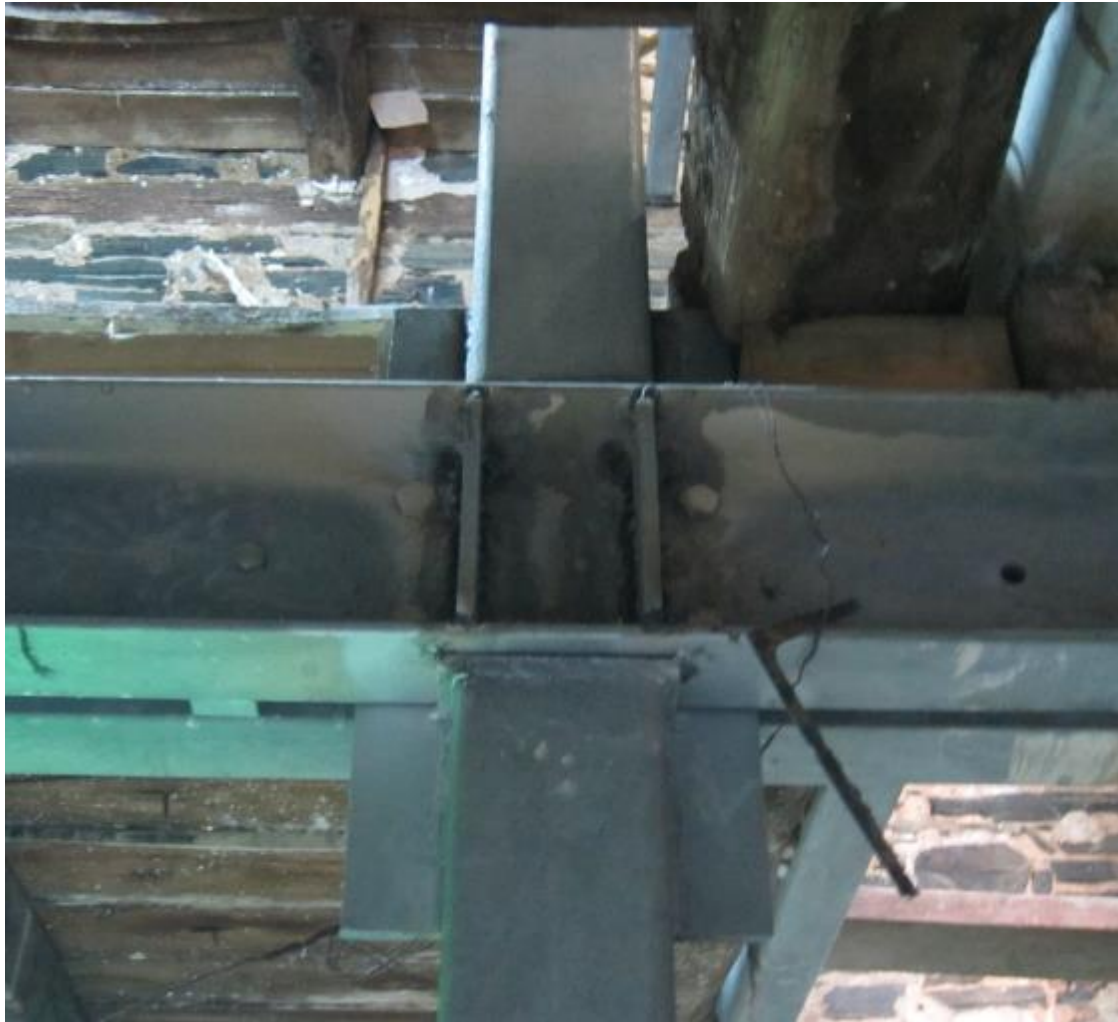
Οι ενισχύσεις του παλιού ξύλινου φορέας συνδυάζουν κοιλοδοκούς για στύλους και ζεύγη UPN για δοκούς. Στους κόμβους παρεμβάλλονται συνδετήρια ελάσματα.

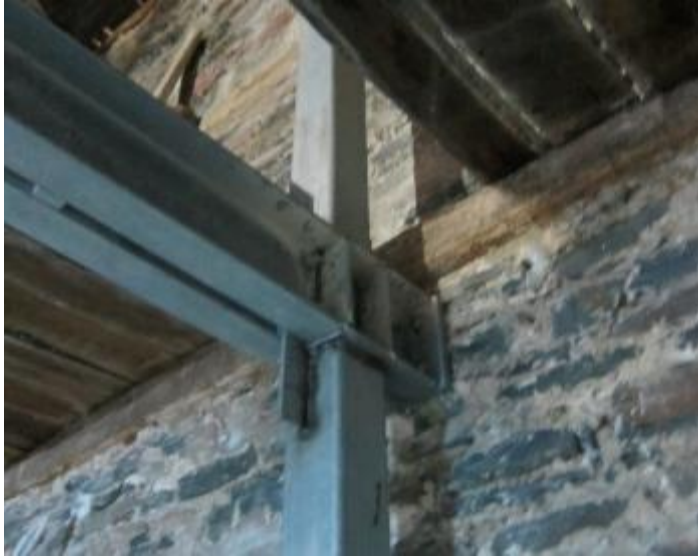
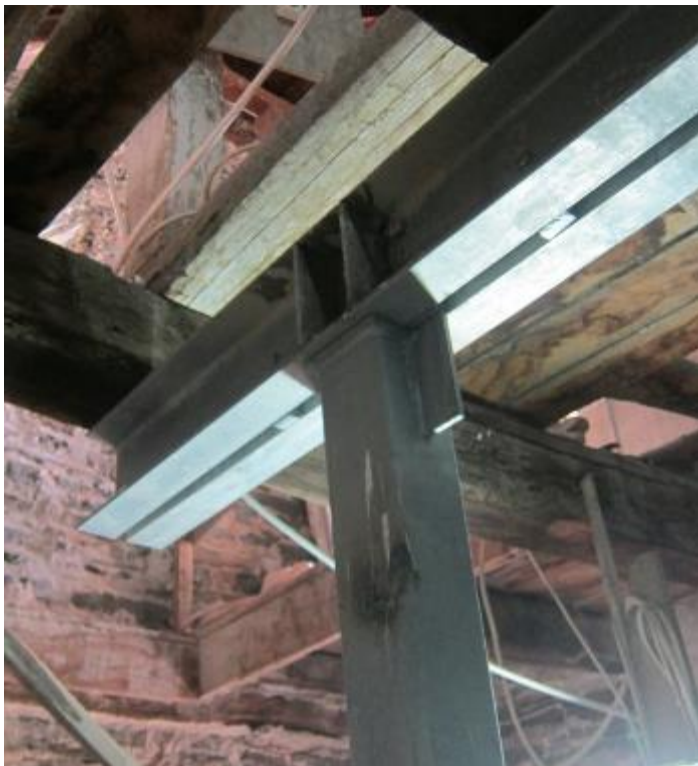
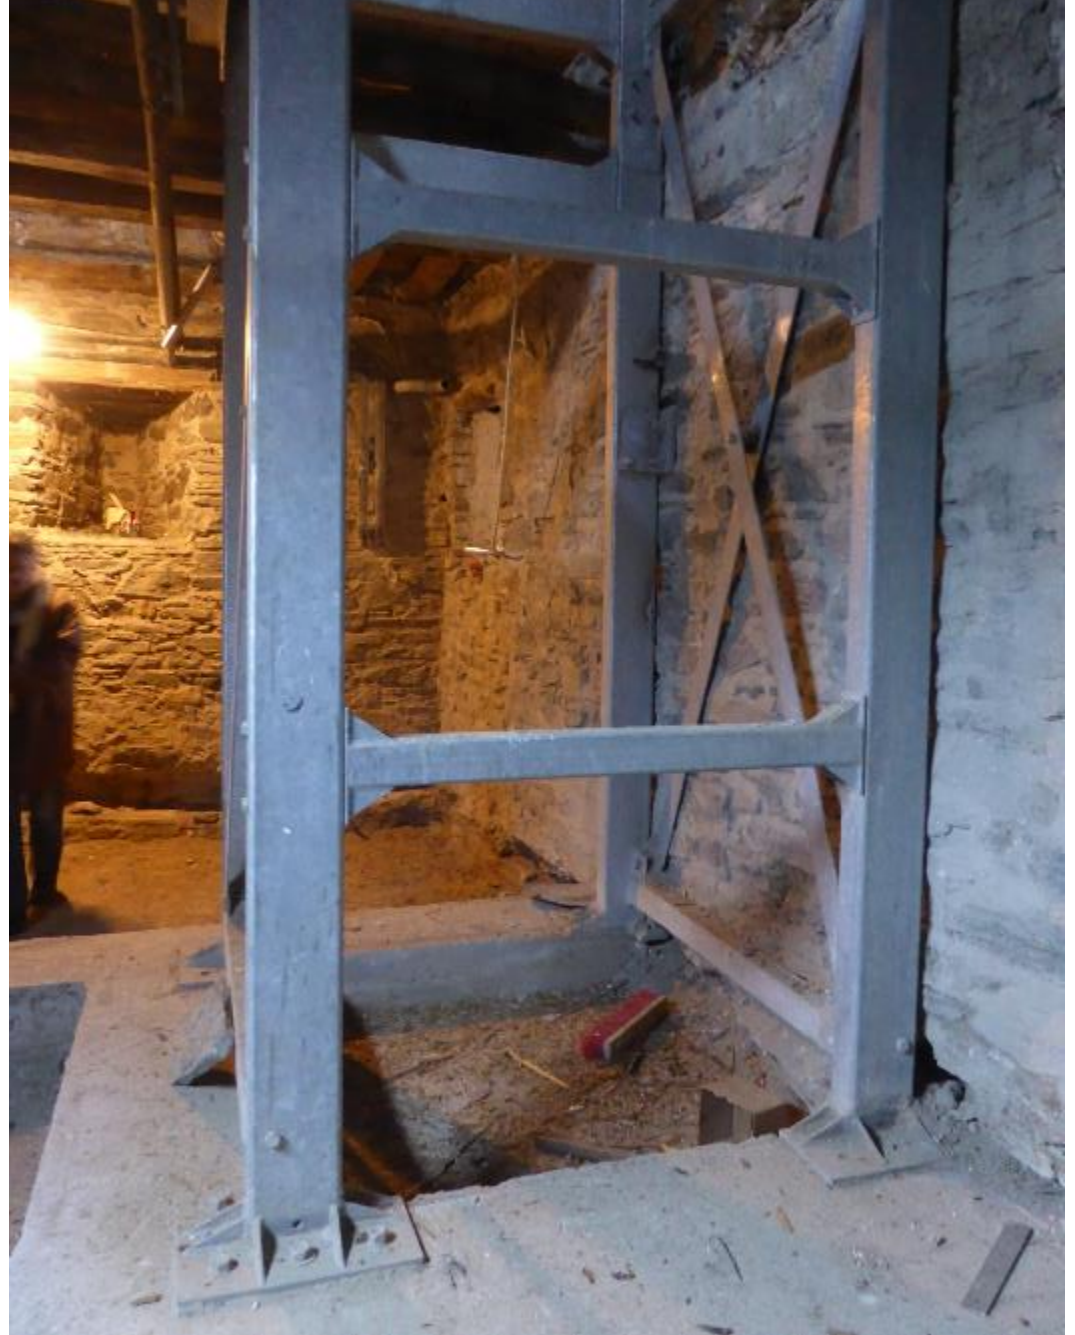
Λεπτομέρειες από τις υποστυλώσεις.

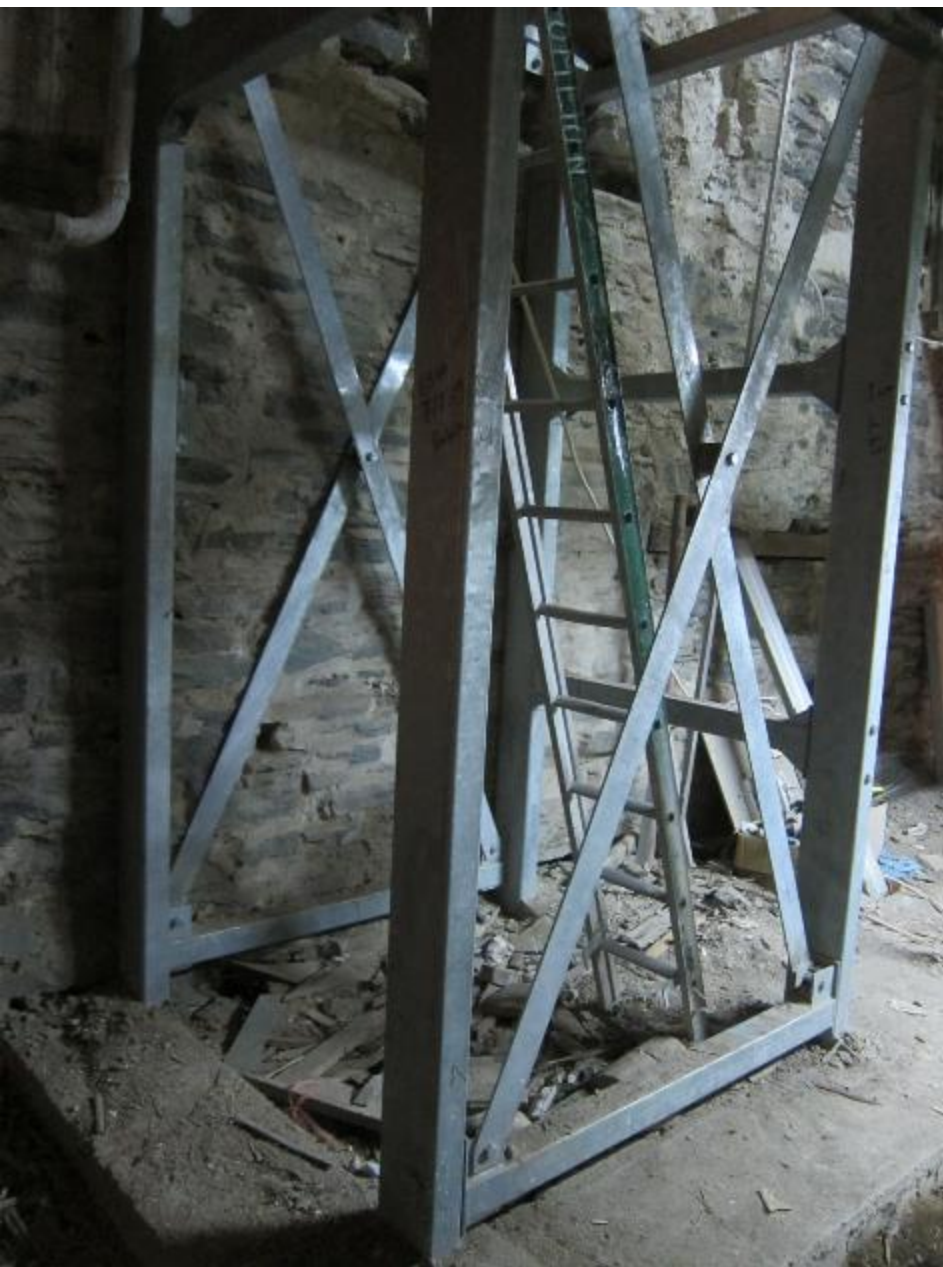
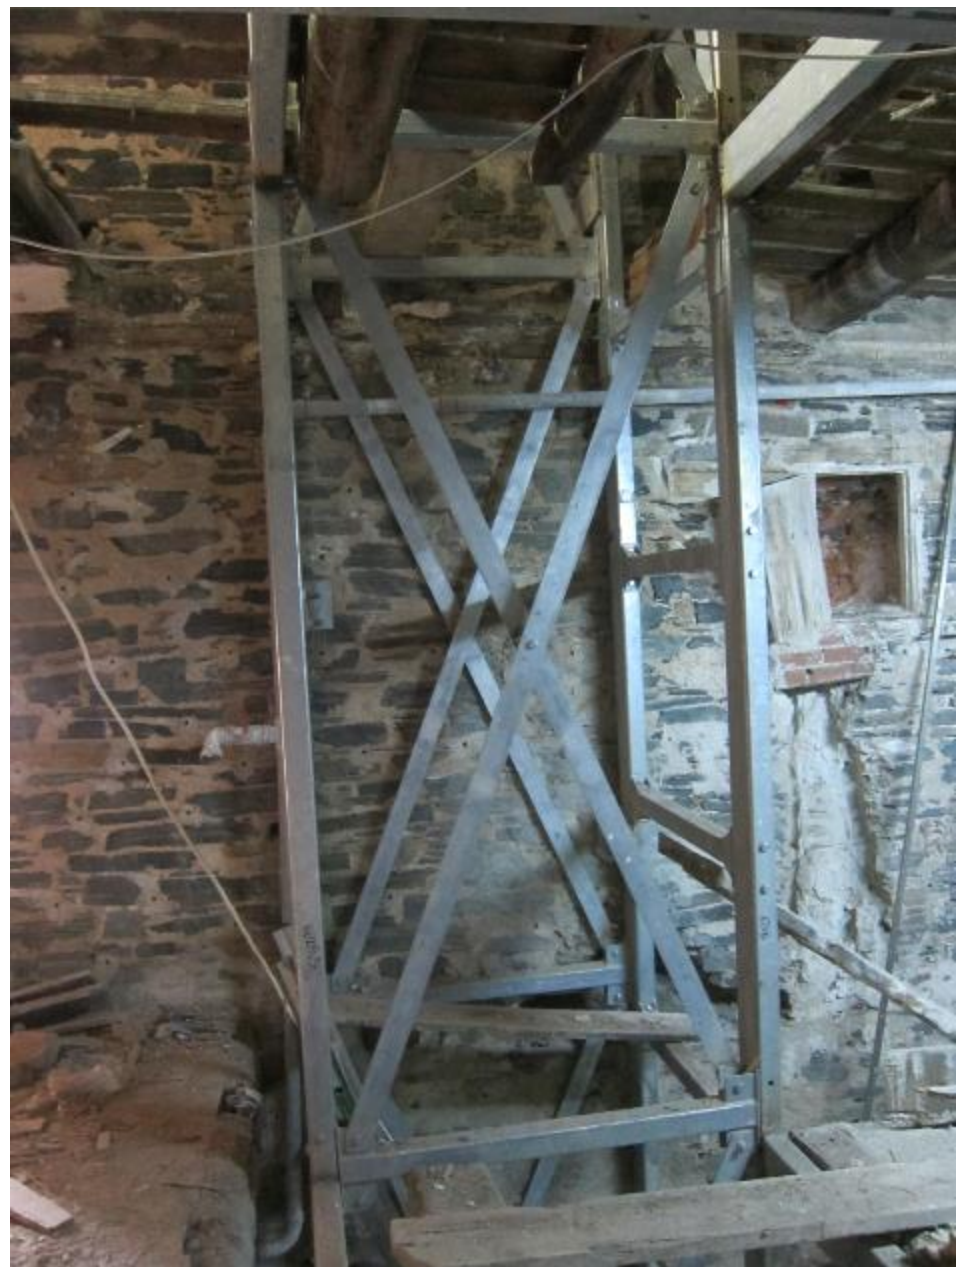
Απόψεις από τον φορέα του φρέατος του ανελκυστήρα.

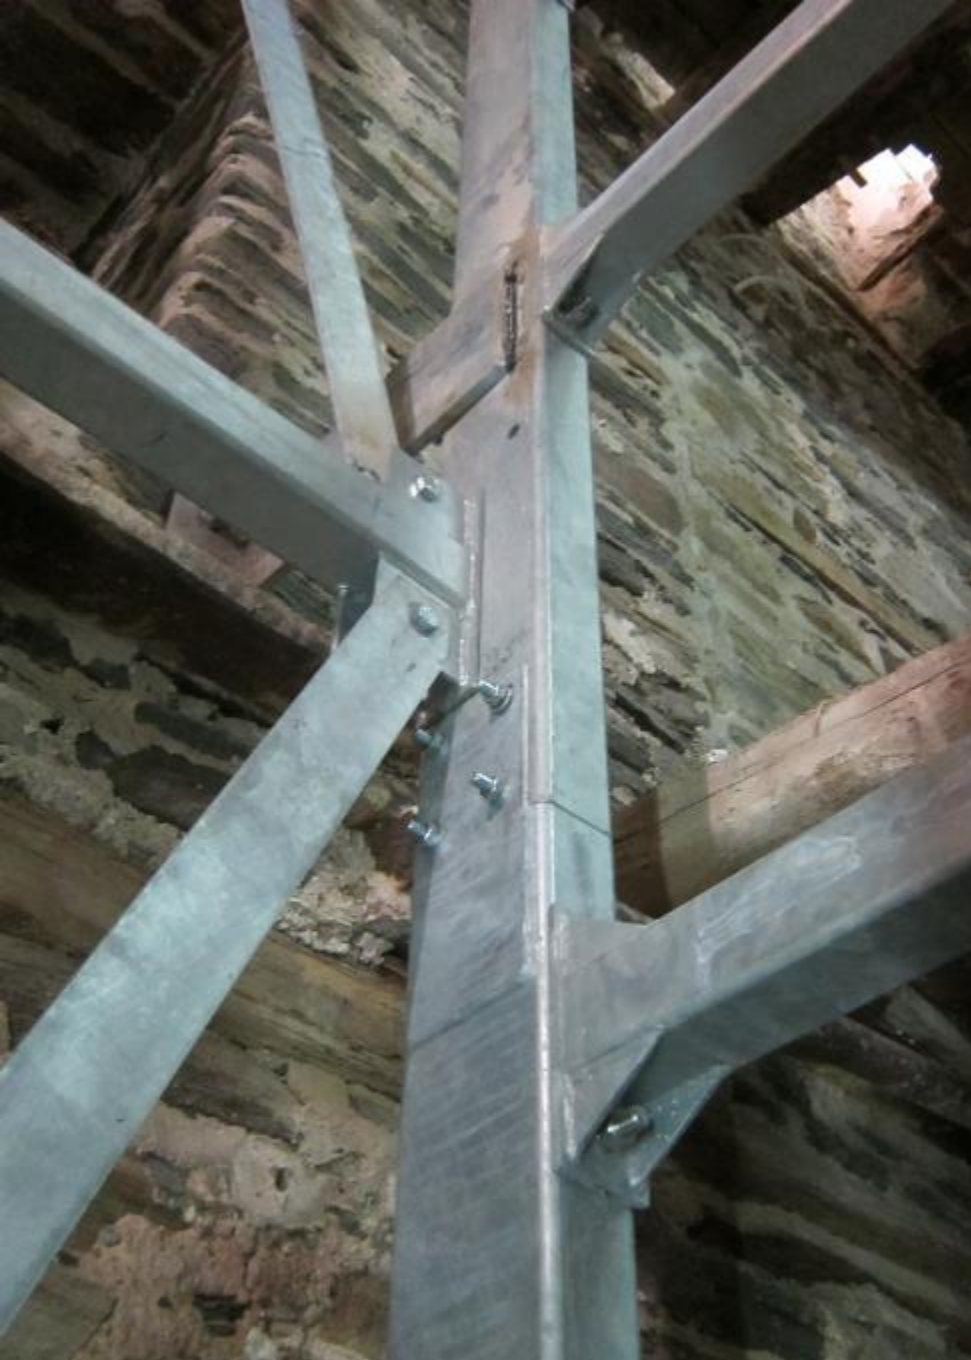
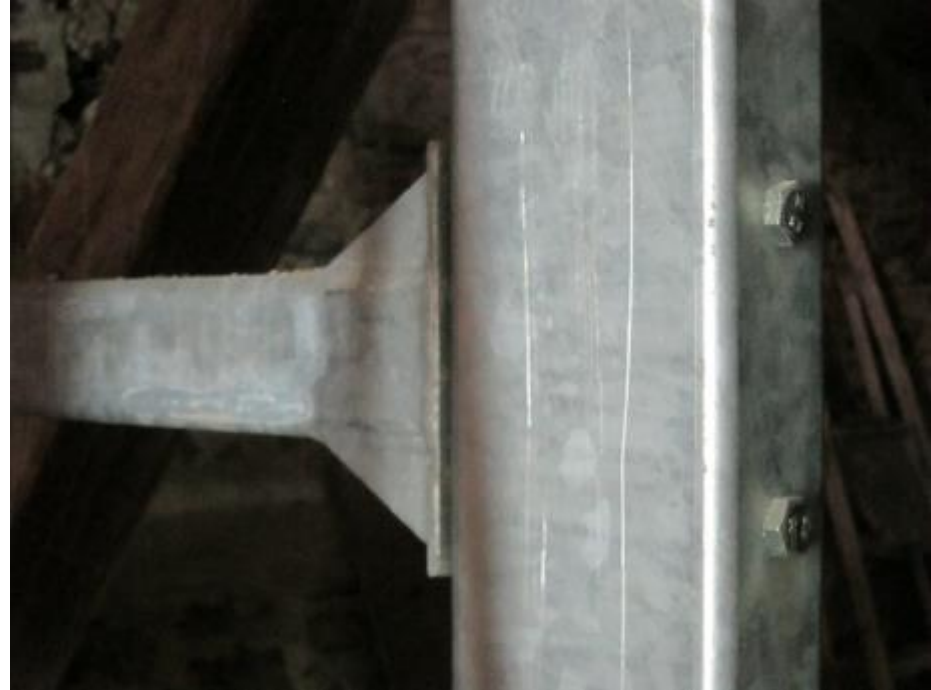
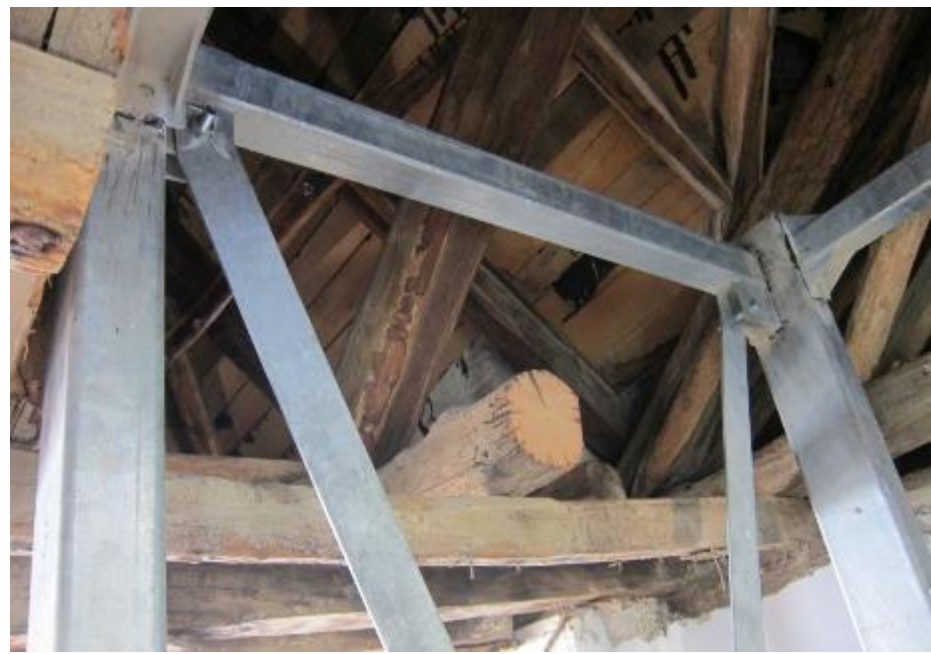
Λεπτομέρειες από τους κόμβους του φορέα του φρέατος του ανελκυστήρα.

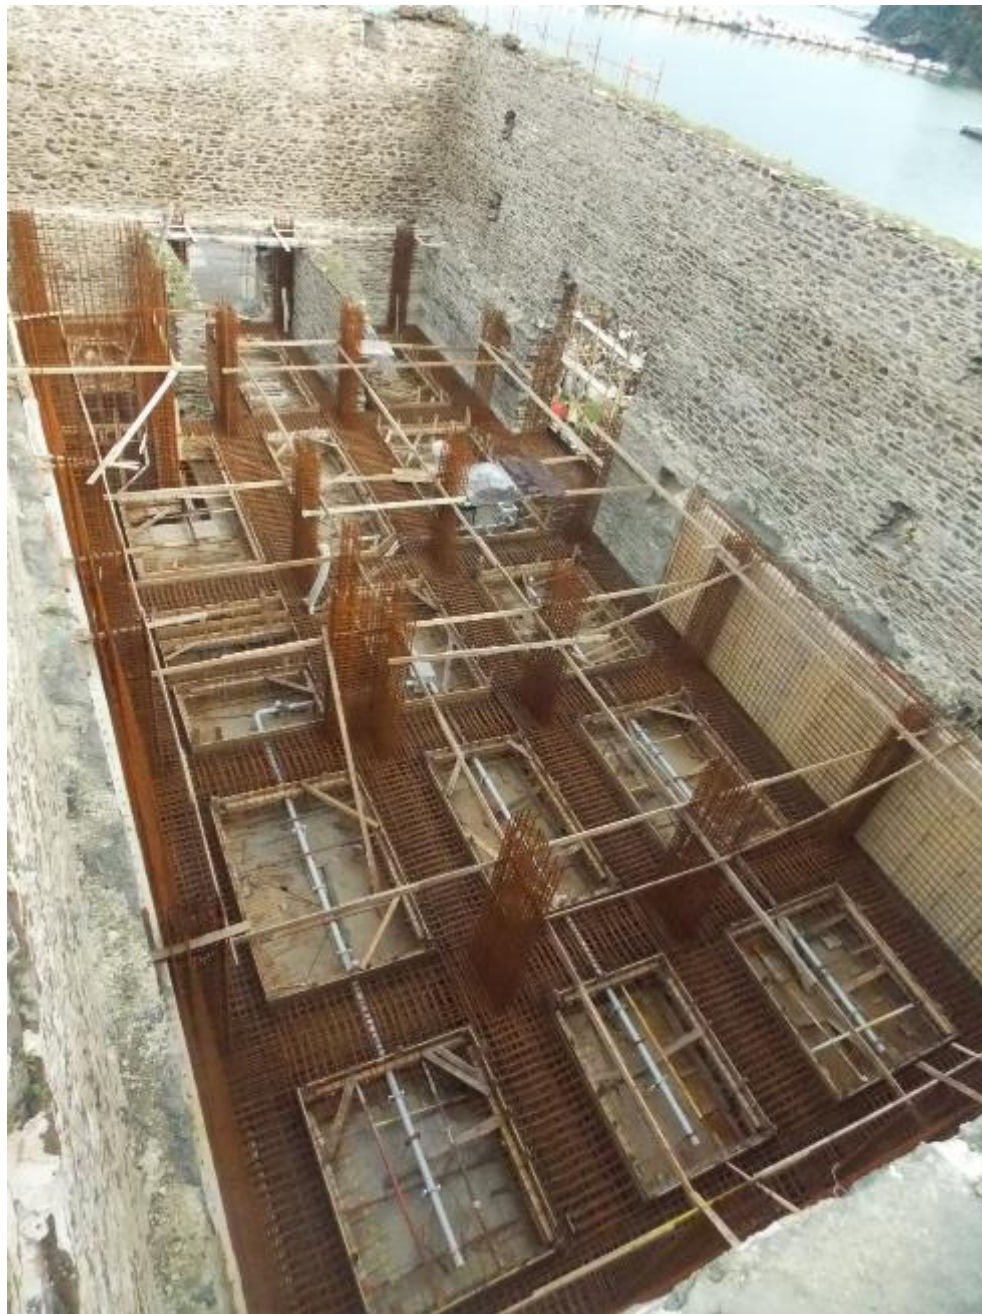
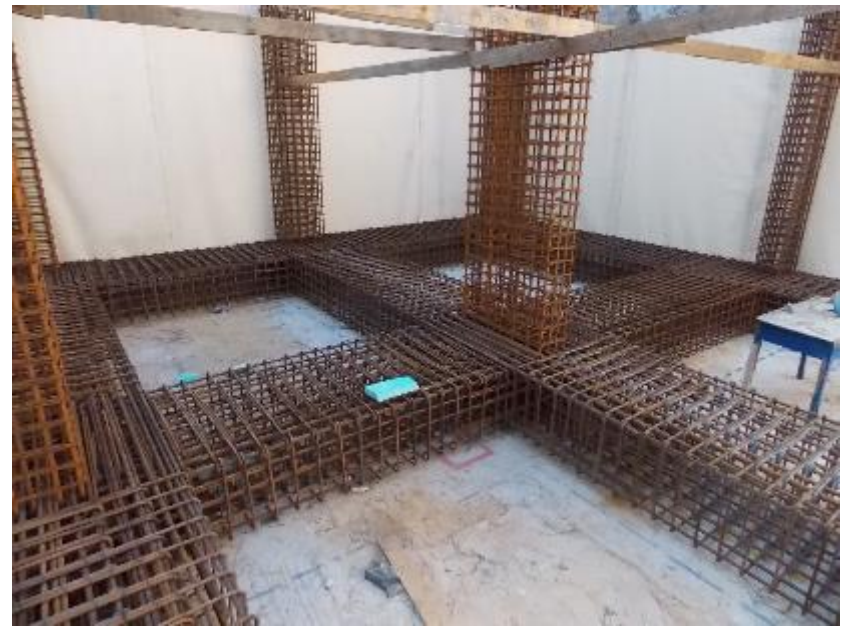
Οι οπλισμοί της θεμελίωσης του νέου φορέα στο εσωτερικό της παλιάς χορταποθήκης.

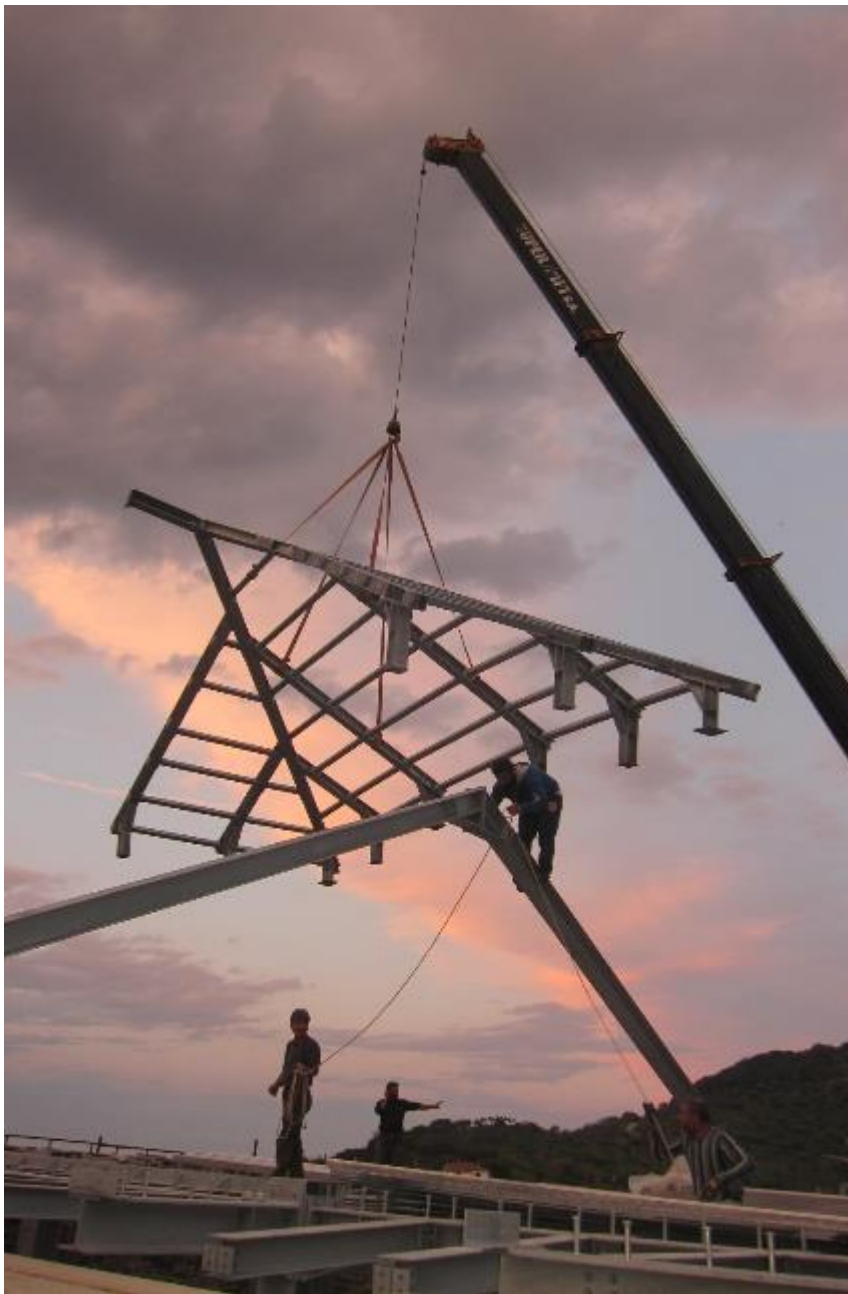
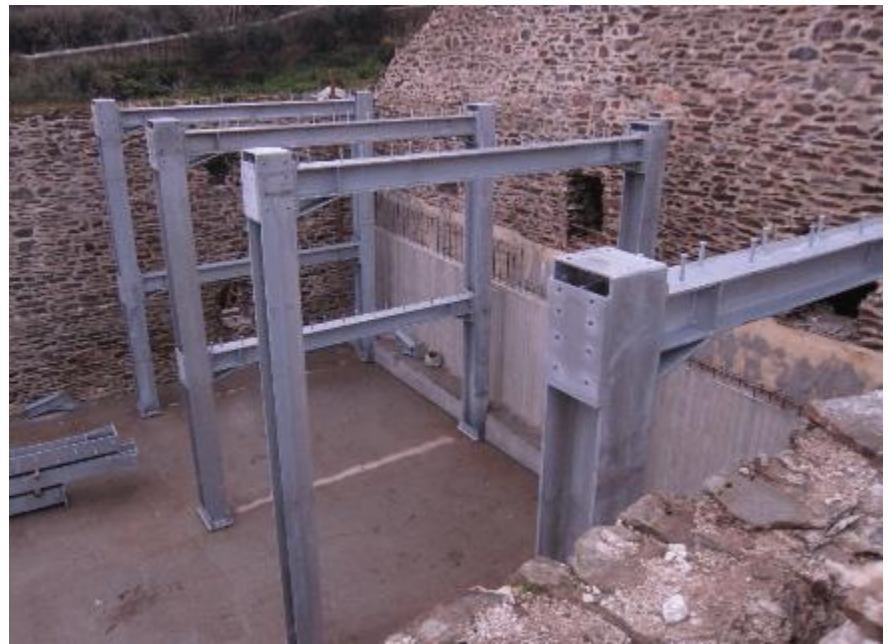
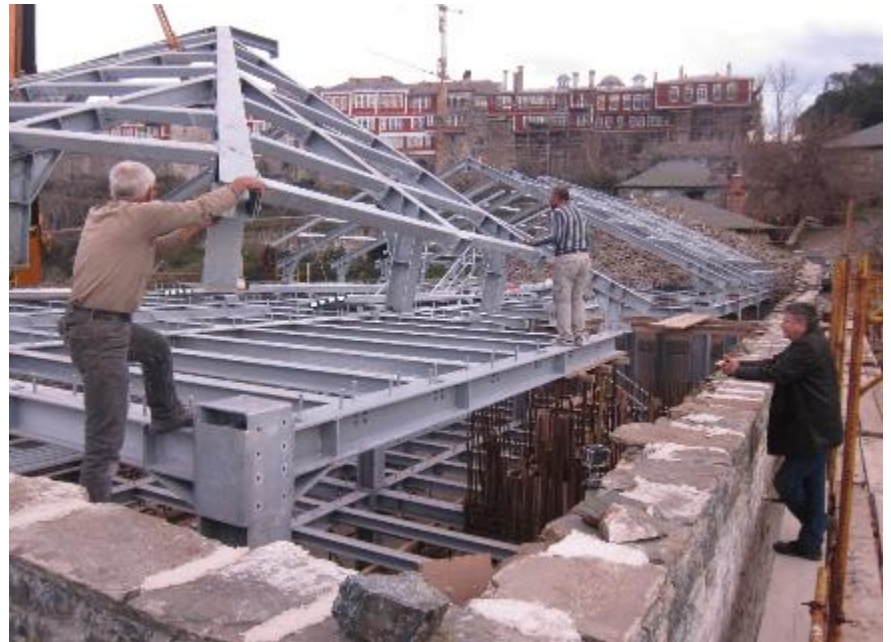
Απόψεις από τη συναρμολόγηση του μεταλλικού φορέα που είναι εν θερμώ γαλβανισμένος
