ΠΑΝΕΠΙΣΤΗΜΙΟ ΠΑΤΡΩΝ - ΤΜΗΜΑ ΑΡΧΙΤΕΚΤΟΝΩΝ ΜΗΧΑΝΙΚΩΝ
ΜΑΘΗΜΑ: ΟΙΚΟΔΟΜΙΚΗ ΤΕΧΝΟΛΟΓΙΑ 3

ΠΑΡΑΔΕΙΓΜΑΤΑ ΑΠΟ ΕΦΑΡΜΟΓΕΣ ΜΕΤΑΛΛΙΚΩΝ ΚΑΤΑΣΚΕΥΩΝ ΣΕ ΥΦΙΣΤΑΜΕΝΑ ΚΤΗΡΙΑ

ΠΑΡΑΔΕΙΓΜΑΤΑ ΑΠΟ ΕΦΑΡΜΟΓΕΣ ΜΕΤΑΛΛΙΚΩΝ ΚΑΤΑΣΚΕΥΩΝ ΣΕ ΥΦΙΣΤΑΜΕΝΑ ΚΤΗΡΙΑ ΤΗΣ Ι. ΜΟΝΗΣ ΒΑΤΟΠΑΙΔΙΟΥ

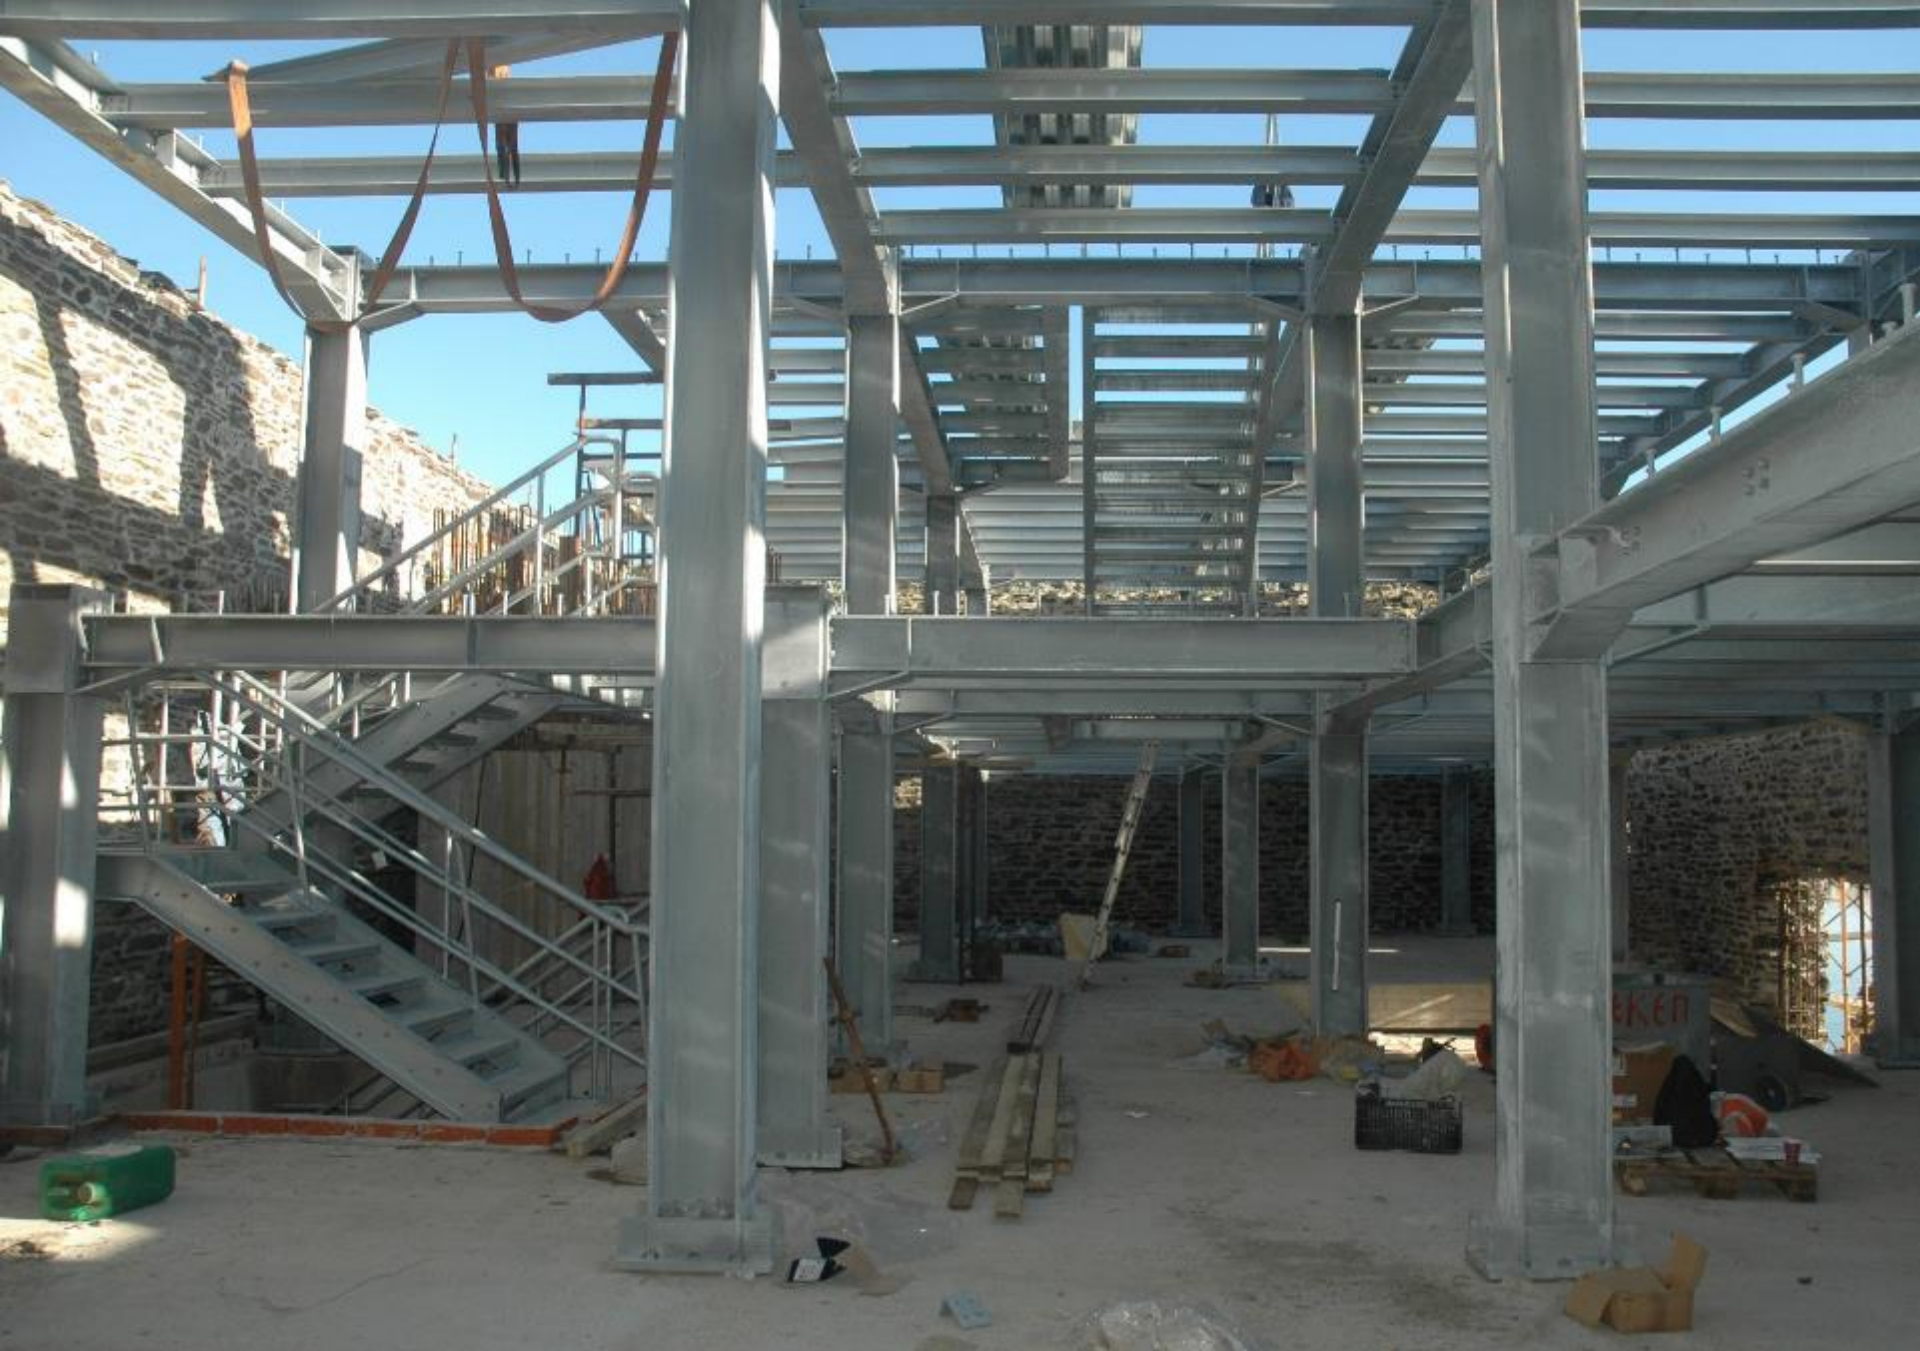
Ο μεταλλικός φορέας κατά τη διάρκεια της συναρμολόγησής του.

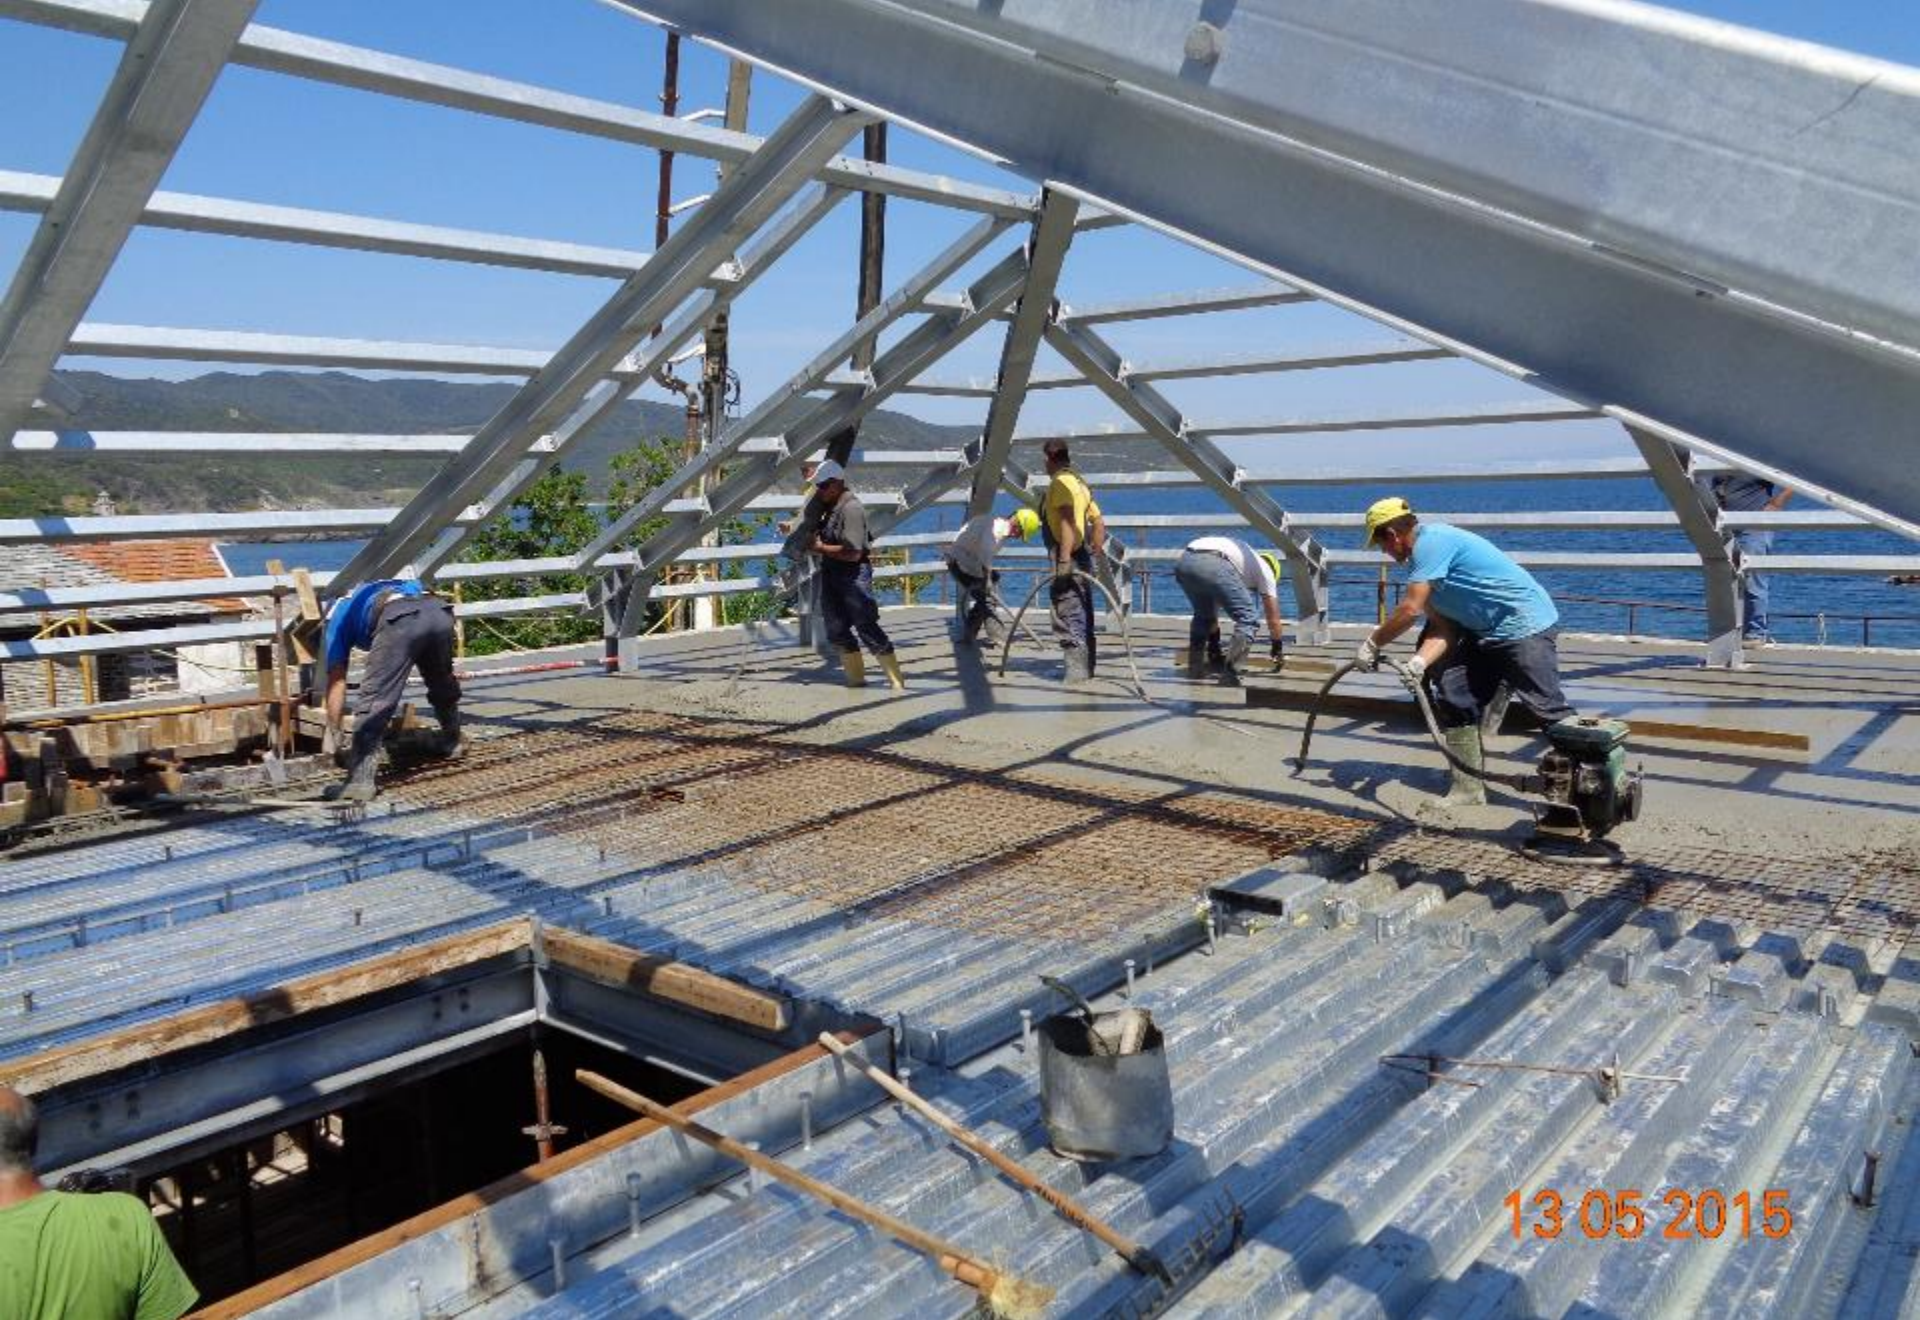
Σκυροδέτηση του σύμμικτου πατώματος στη στάθμη της σοφίτας.

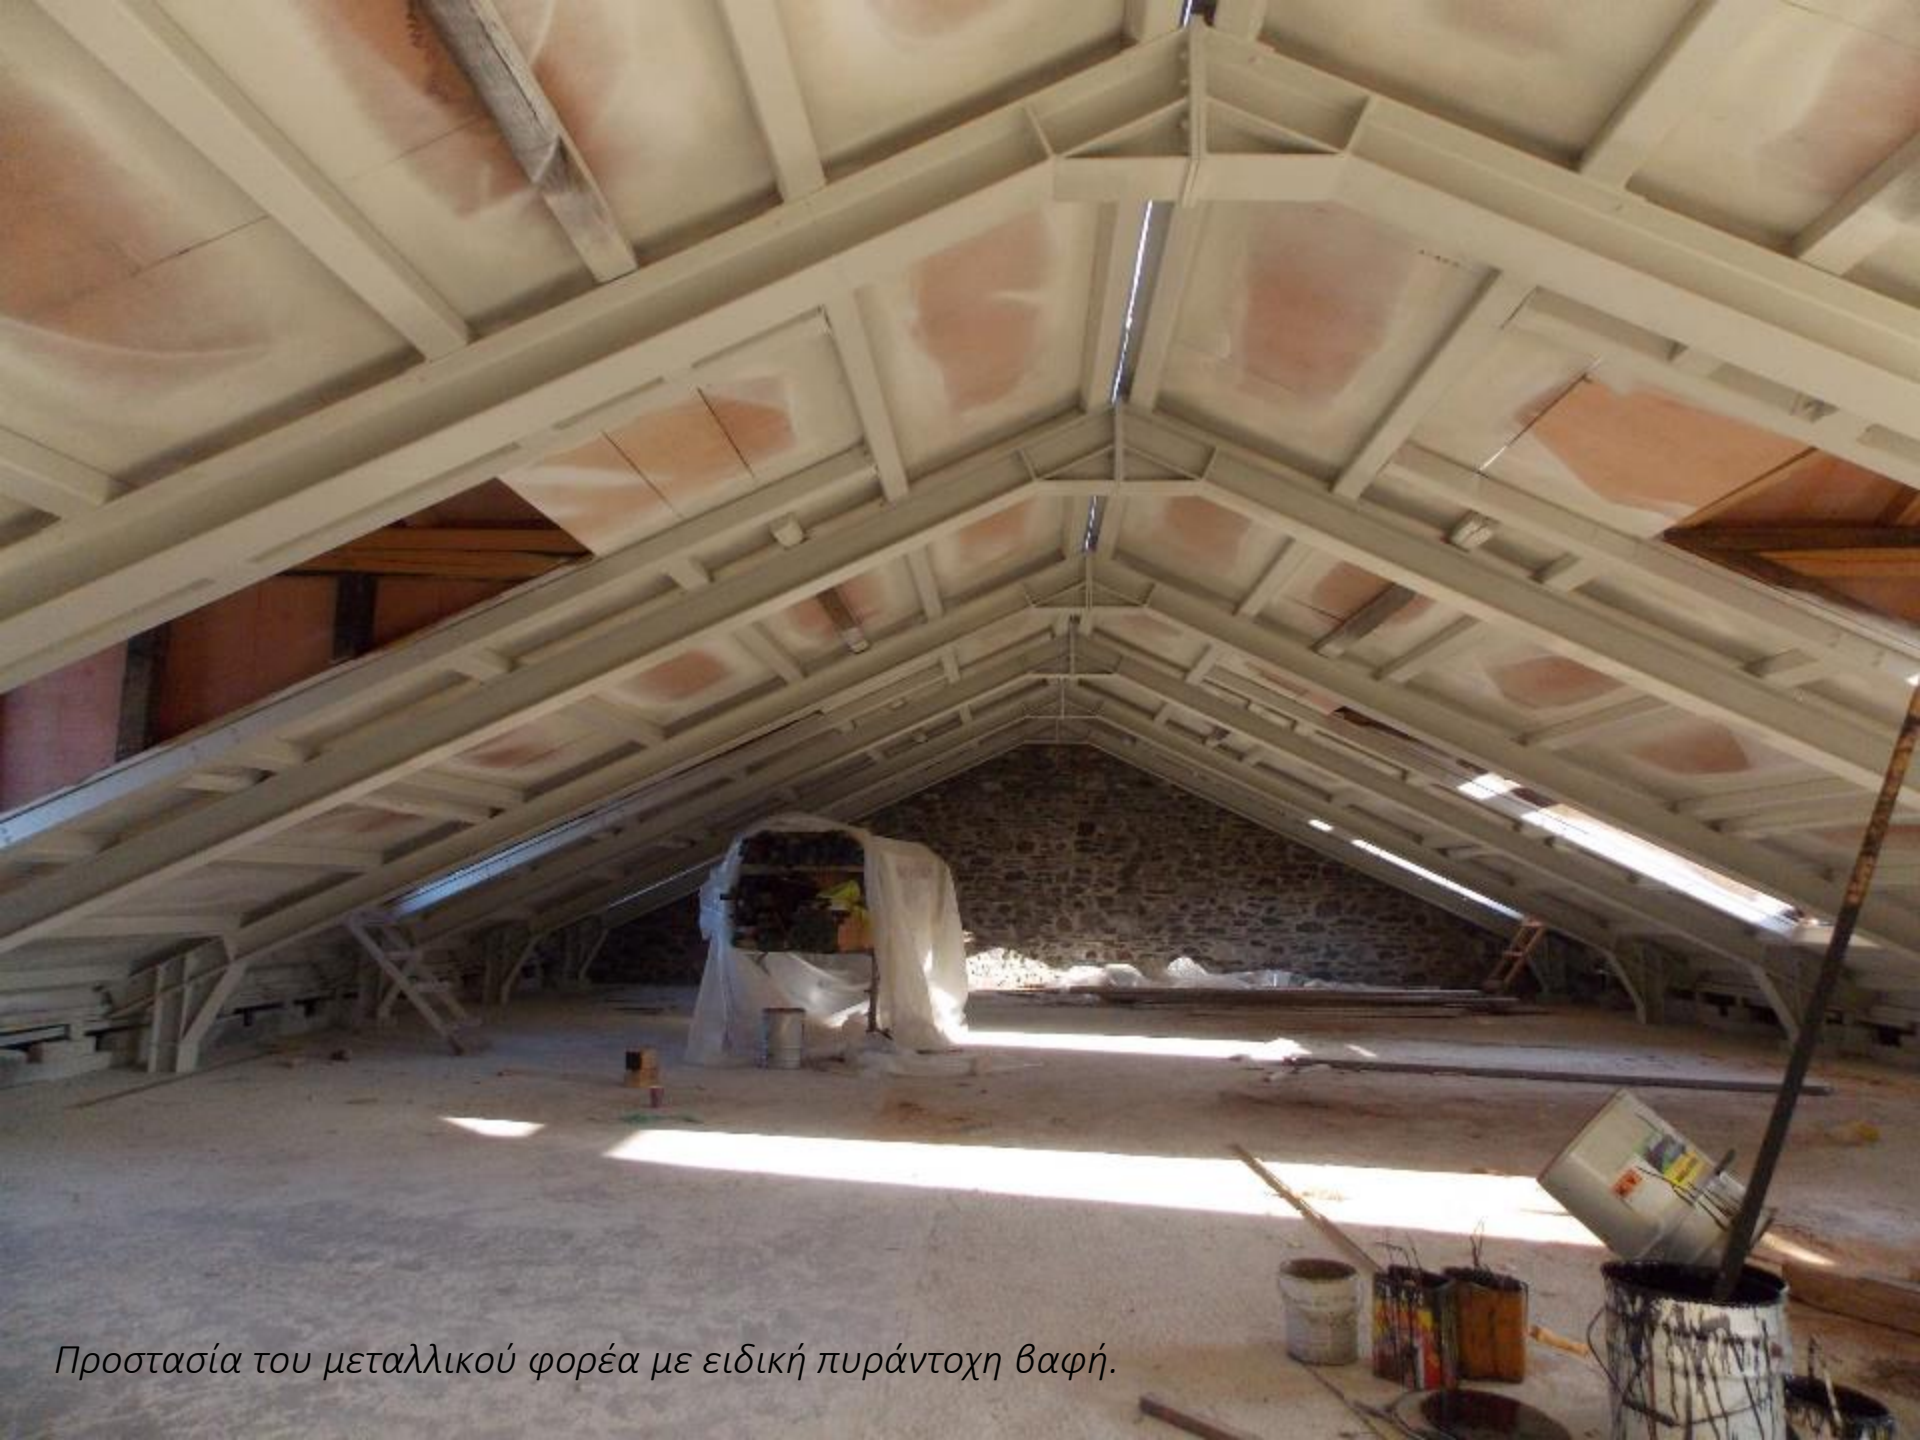
Προστασία του μεταλλικού φορέα με ειδική πυράντοχη βαφή.
