# Σύνθεση Ειδικών Κατασκευών Σκυροδέματος

**8. Αποτίμηση & Δομική Αναβάθμιση Υφιστάμενων Γεφυρών**

# Αναβάθμιση Γέφυρας Σελινούντα

# Δομική Αναβάθμιση Άνω Διαβάσεων Αιγίου

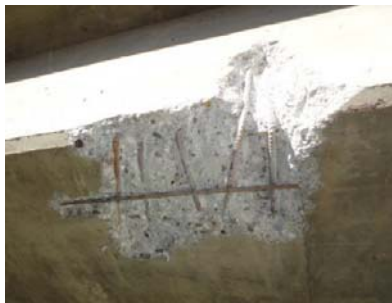
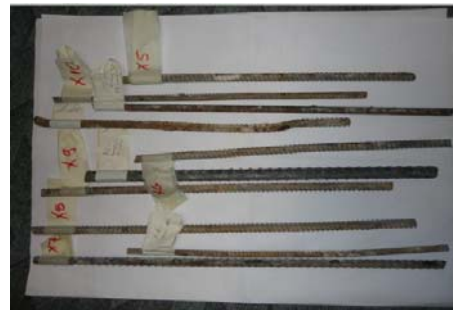
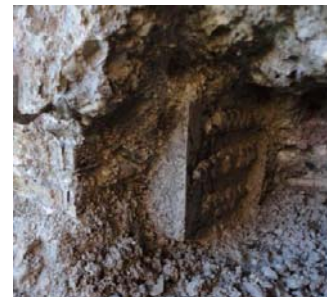
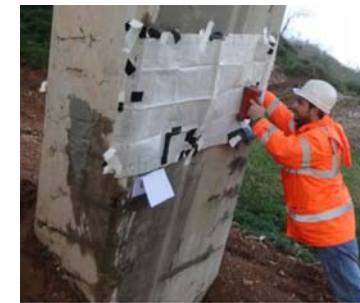
- Δοκιμές σκυροδέματος: μέση αντοχή, ενανθράκωση, χλωριόντα κλπ
- Αποκάλυψη οπλισμού / δοκίμια οπλισμού: θέση και διάμετρος οπλισμού, μέση αντοχή, κατάσταση διάβρωσης
- Αποκάλυψη αγκυρώσεων τενόντων: πλήθος & τύπος τενόντων
- Μαγνητοσκοπήσεις: θέση και διάμετρος οπλισμών, χάραξη τενόντων

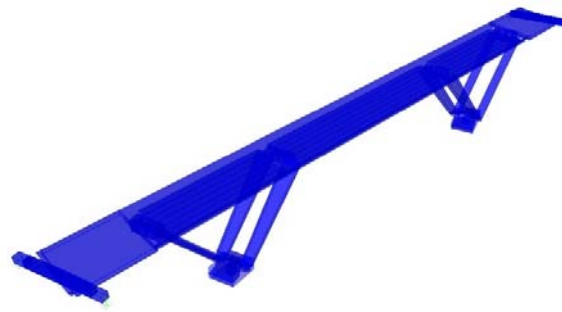
- Ανάλυση υπό σεισμικά φορτία με την μέθοδο μη γραμμικής στατικής ανάλυσης (pushover) σύμφωνα με τον EN 1998-3 (με αξιοποίηση στοιχείων από τις διερευνητικές εργασίες και από τις αρχικές μελέτες για όσα ήταν διαθέσιμα)

- Έλεγχος επάρκειας έναντι καμπτικής μορφής αστοχίας σε όρους στρωφών χορδής.
- Έλεγχος επάρκειας έναντι διατμητικής μορφής αστοχίας σε όρους τέμνουσας δύναμης
- Έλεγχοι θεμελίων και εδάφους

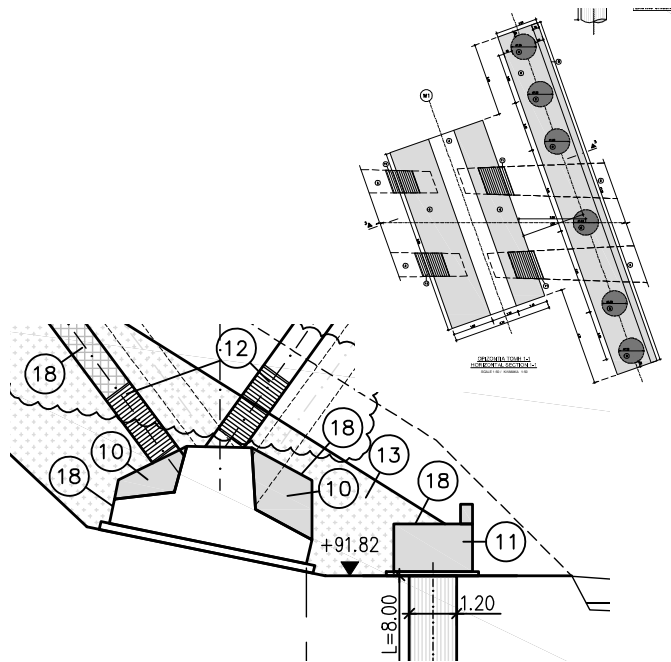
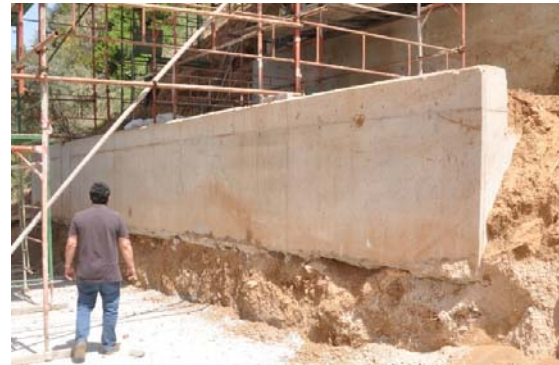
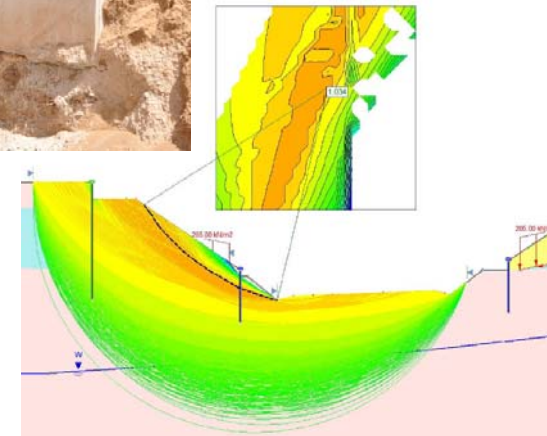
# Ενίσχυση πέδινων θεμελίωσης και εδάφους θεμελίωσης

- Καμπτική και διατμητική ανεπάρκεια διαδοκίδων καταστρώματος
- Μικρή διατμητική ανεπάρκεια κεντρικού ανοίγματος φορέα καταστρώματος
- Διατμητική ανεπάρκεια στην βάση των στύλων των μεσοβάθρων
- Υπέρβαση επιτρεπόμενης εκκεντρότητας φόρτισηςπέδλων θεμελίωσης
- Ανεπάρκεια εδάφους θεμελίωσης έναντι ολίσθησης μορφής κύκλου
- Ανεπάρκεια αρμών συστολοδιαστολής

- Ενίσχυση του εδάφους θεμελίωσης έναντι ολίσθησης μορφής κύκλου με κατασκευή πασσαλότοιχου ικανού βάθους και πυκνότητας πασσάλων
